Larmier et corniches du château.

Lorsqu'on observe La Potence, et qu'à travers ses vestiges on entrevoit ce que fut le château des Tourzel d'Allègre, on imagine la scansion des verticales tracées par les 9 tours de ce que les spécialistes de l'architecture médiévale militaire (*castellologues*) nomment des « paquets de chandelles ».

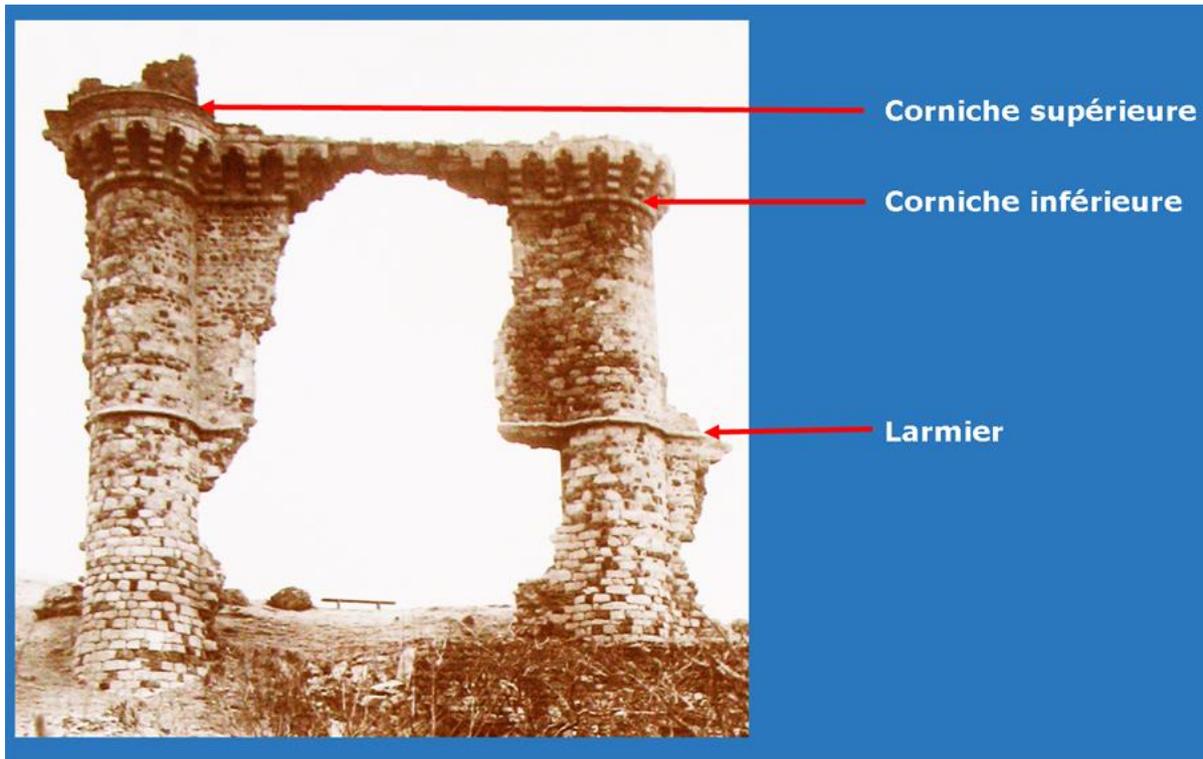
Photo de 1946 après la chute des mâchicoulis due aux gels de l'hiver précédent.

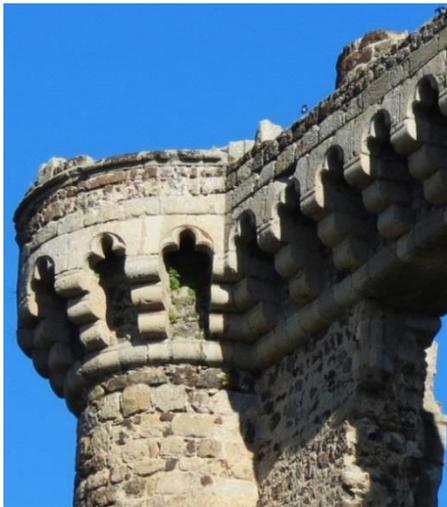
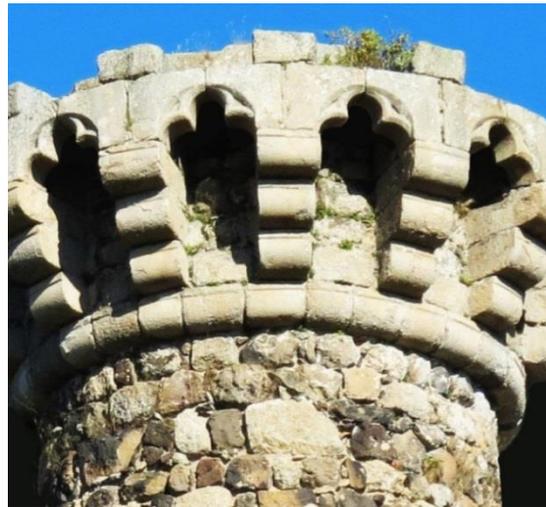
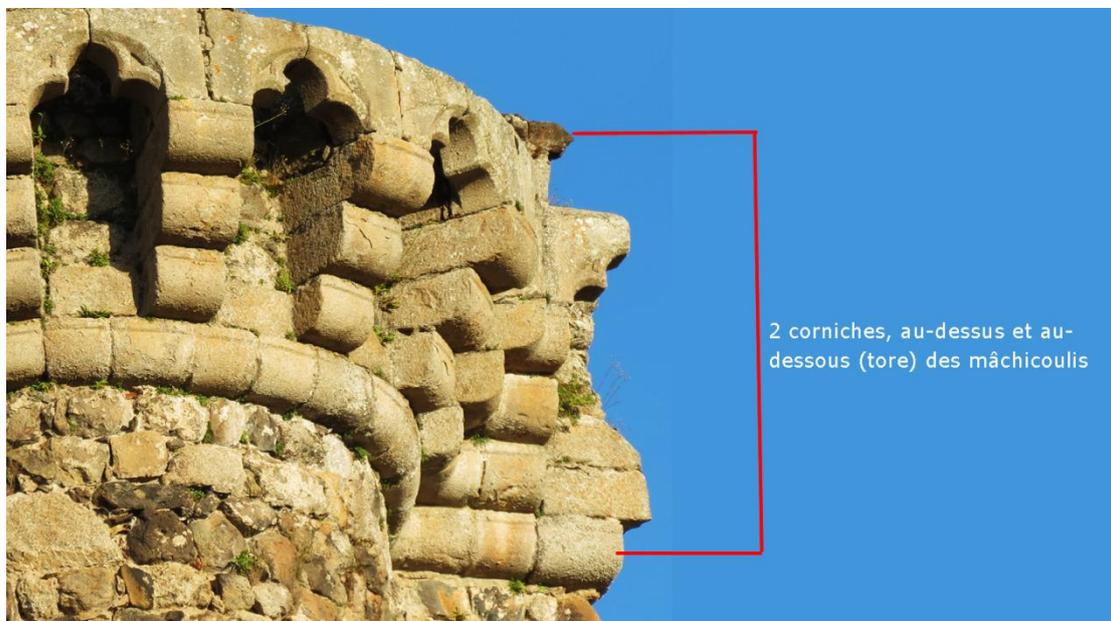
Les corniches.

L'observation de La Potence montre deux corniches subsistantes. L'une, dont le profil est voisin de celui du larmier, se trouve au-dessus des mâchicoulis. Il n'en subsiste qu'une petite partie en haut de la demi-tour ouest. Elle servait de rebord inférieur à la base du crénelage. Techniquement parlant cette corniche pouvait servir d'assise au crénelage et offrir un repère horizontal fiable en fin de construction. Proche du rebord supérieur, elle n'avait probablement pas de rôle de larmier. On ne la confondra pas non plus avec la corniche souvent ménagée au bas des créneaux pour éviter aux tireurs d'être atteints par des projectiles d'assailants ricochant contre le bord inférieur.

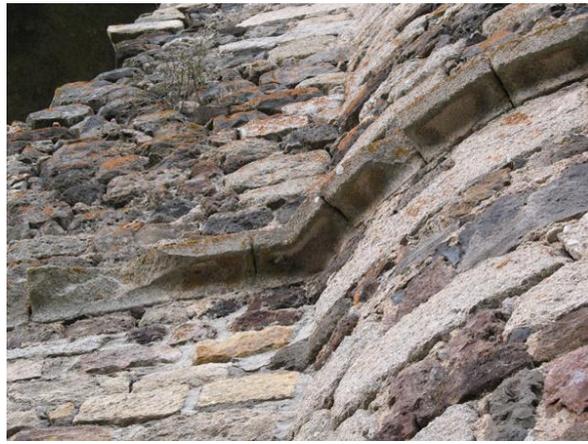
Le larmier.

En élévation, le larmier se situe près du niveau du sol de l'étage. Ce n'est pas étonnant puisque les larmiers sont en général sous les fenêtres.
On notera que l'allège² de la fenêtre Est, forcément beaucoup plus mince que le mur, n'a pas résisté au temps. Il est même difficile de lire s'il y a eu présence de *coussièges*. Ceux-ci semblent n'avoir pas été en maçonnerie dans l'embrasure de la fenêtre Ouest.

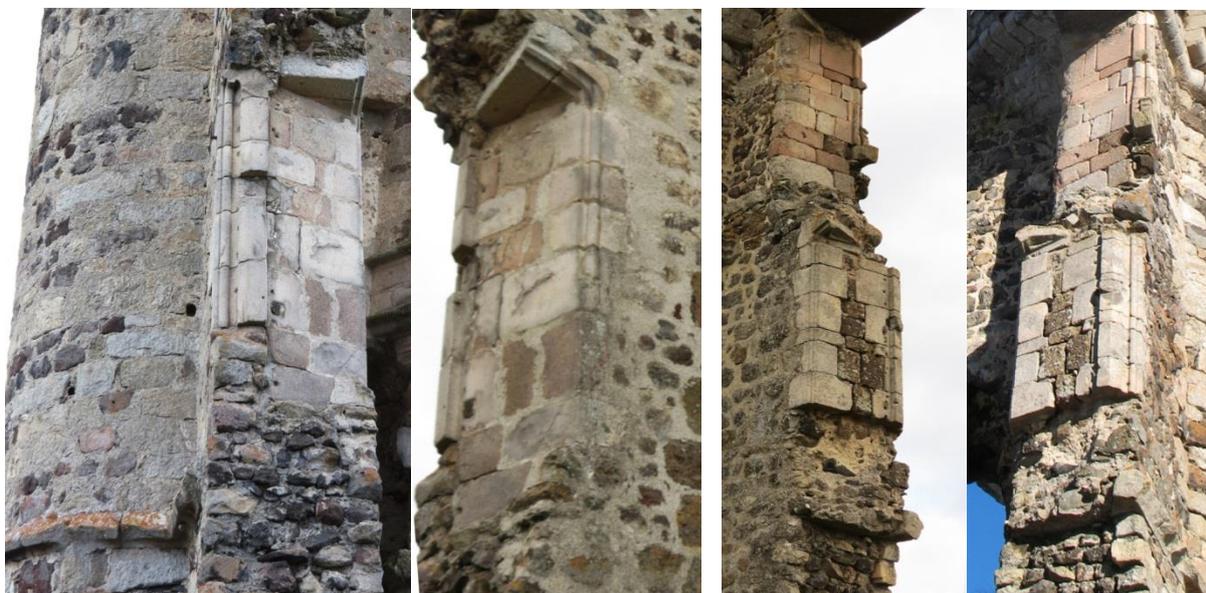
A gauche : la fenêtre Ouest du 1^{er} étage. Pas de coussièges d'embrasure visible. L'allège ne comporte qu'une épaisseur de pierres. L'encastrement du larmier n'est plus visible.

A droite : les fenêtres Est des 1^{er} et 2^e étages. L'encastrement du larmier est apparent, ce qui n'est plus le cas de l'allège ou des coussièges.

Il semble que le larmier n'ait pas été encastré d'une profondeur supérieure à son relief en dépassement et ne comporte qu'une pierre pas segment, faisant penser aux colonnes de basalte. Mais le larmier ne semble pas être en « *basalte bleu* ». Rappelons qu'Allègre est à la limite du sol volcanique et du sol granitique.

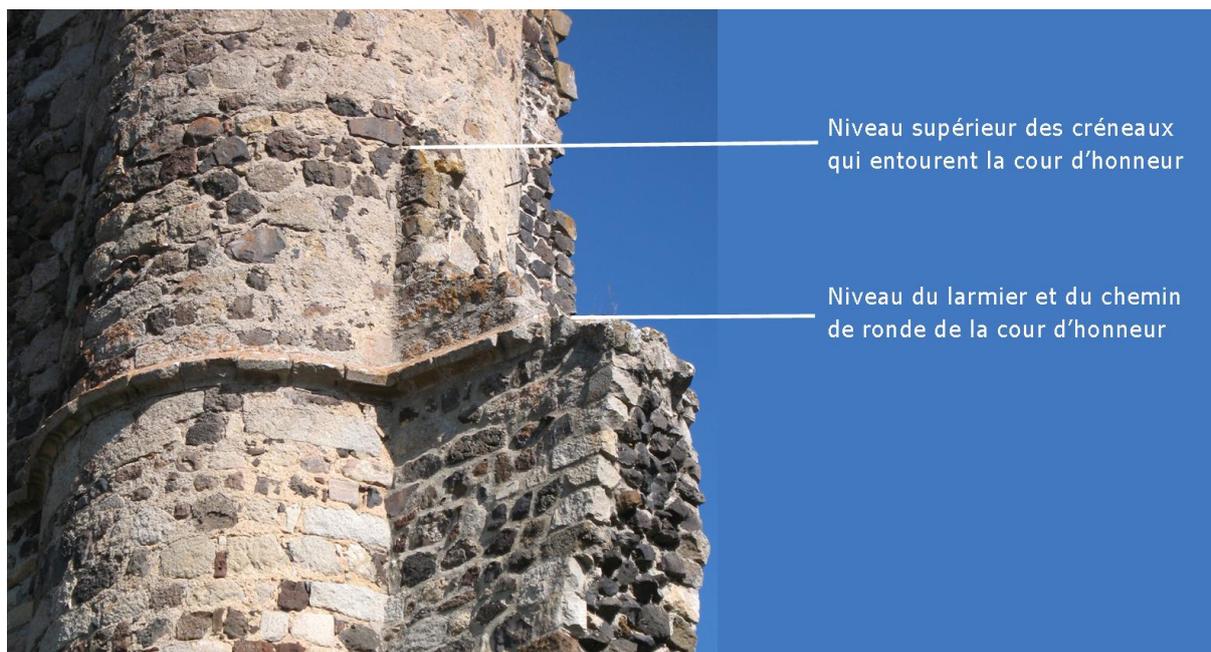
Niveau supérieur des créneaux qui entourent la cour d'honneur

Niveau du larmier et du chemin de ronde de la cour d'honneur

Observant la demi-tour pleine Est, là où se trouvait la porte du logis, on voit très bien l'intersection de la cour d'honneur avec la tour. C'est la limite supérieure des créneaux (merlons) du chemin de ronde de la cour d'honneur.

Le larmier est sensiblement au même niveau que le chemin de ronde.

Le dessus du larmier présente une pente d'environ 45°. Le dessous (plafond ou soffite) est concave, creusé pour que son bord extérieur constituer la mouchette. La moitié inférieure des murs a ainsi été bien protégée.

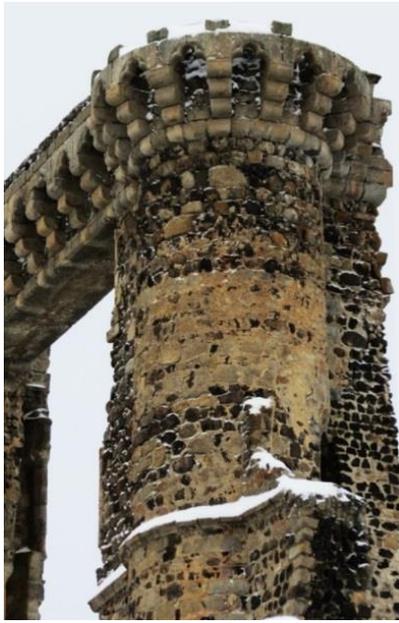
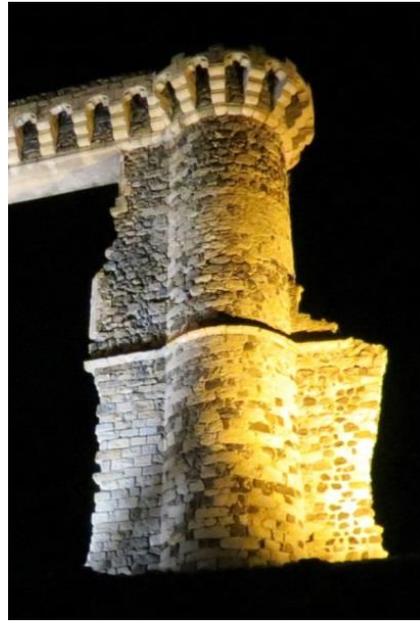
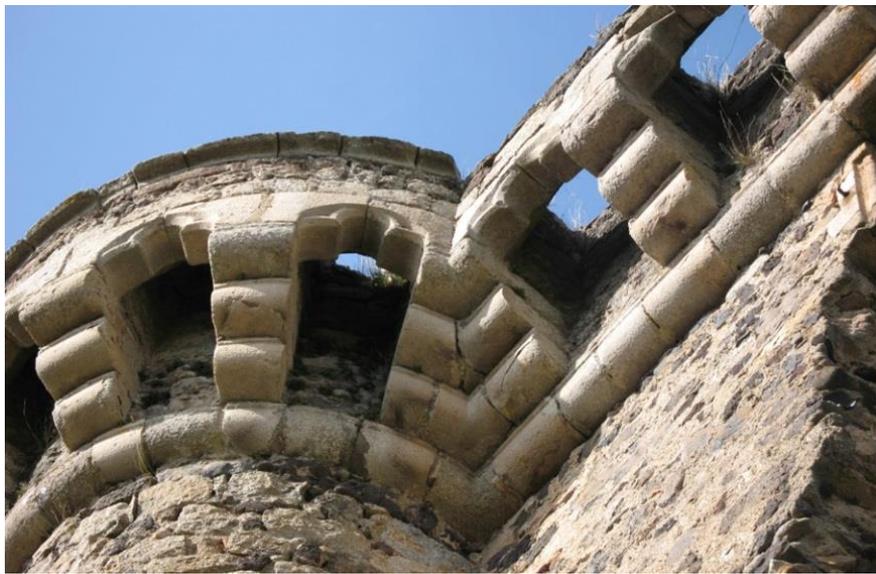
Corniche et mâchicoulis trilobés : le quart de tore est affiné par un trait en creux.

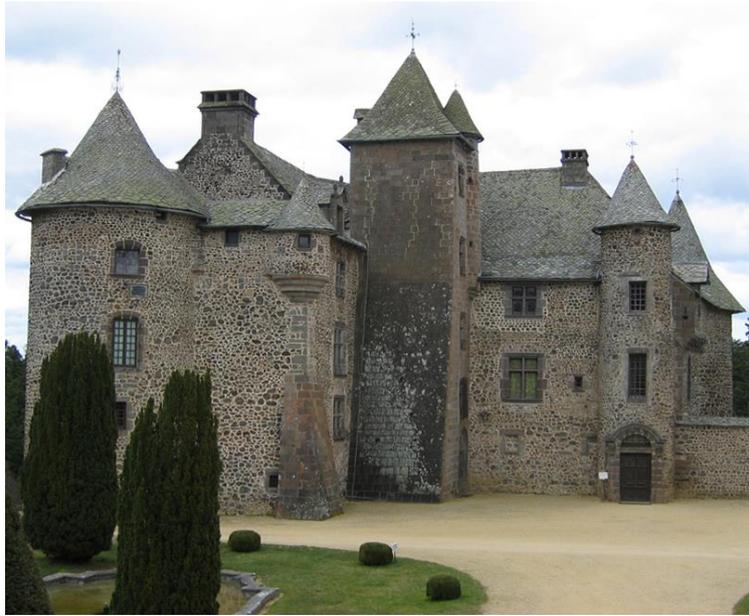
Larmiers quasi absents, sauf sous les fenêtres, à Cordès qui appartient aux Tourzel (dont Yves V), édifice contemporain du château des Tourzel à Allègre.

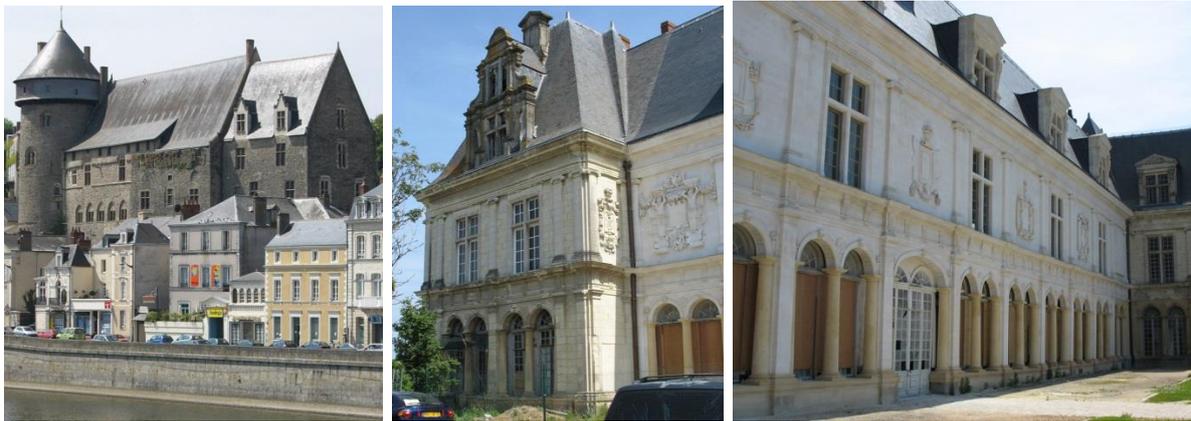
Larmiers et corniches des partie médiévale et galerie Renaissance du château des Coligny à Laval : Anne de Tourzel était épouse de Guy XIX de Coligny.

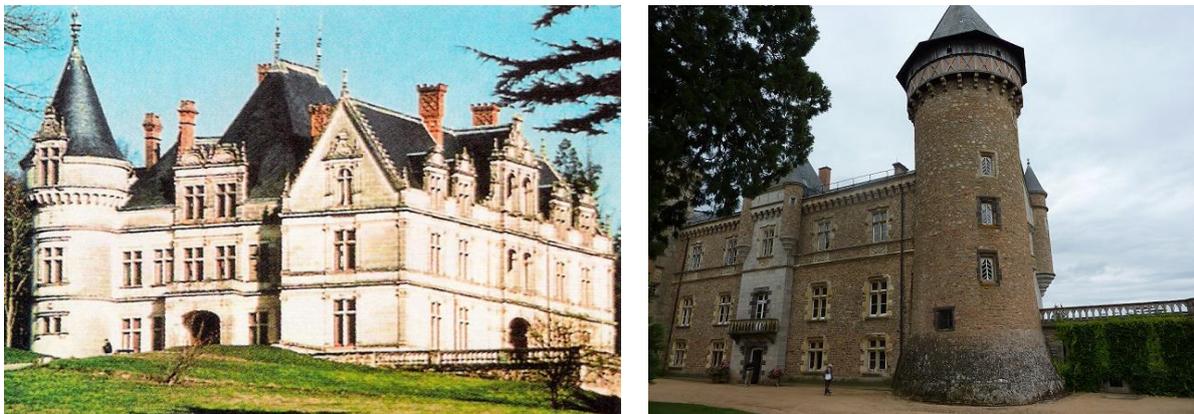
Corniches et larmiers abondants à La Bourdaisière (demeure de Françoise Babou maîtresse d'Yves IV de Tourzel) et à Busset, demeure principale de Bertrand de Tourzel. Influence de la Renaissance italienne.

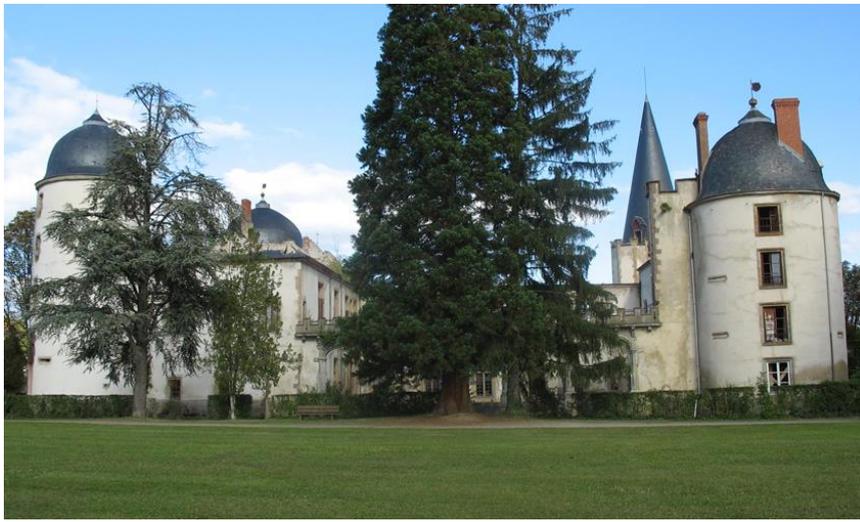
Quasi absence de larmiers, sauf sous les fenêtres, et de corniches à Saint-Cirgues sur Couze, demeure d'Hélène de Tourzel.

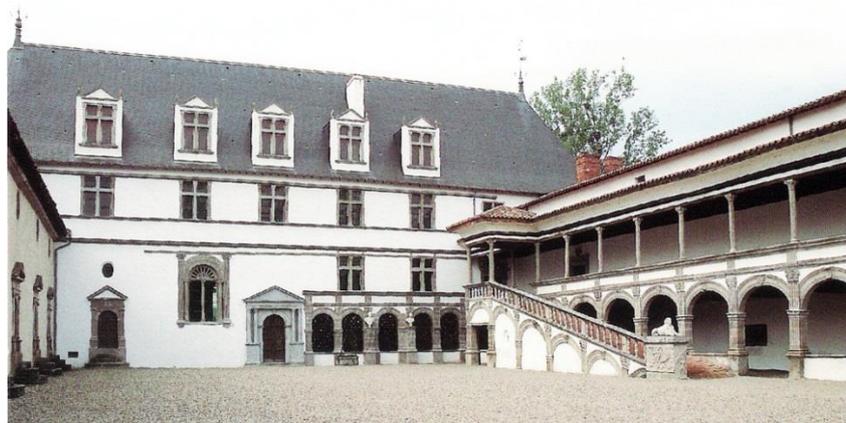
Prédominance des horizontales, larmiers et corniches, dans la demeure Renaissance de Marguerite de Tourzel à la Bâtie d'Urfé.

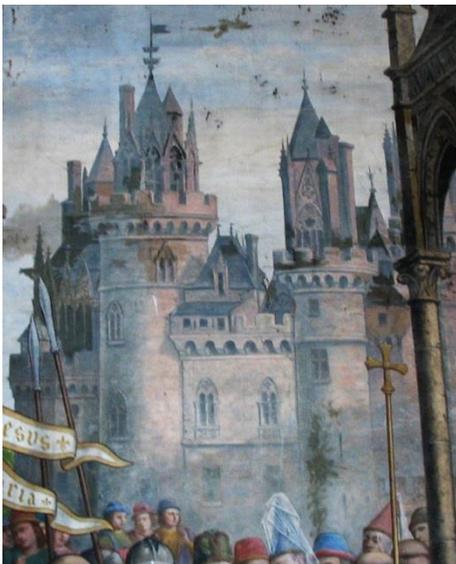
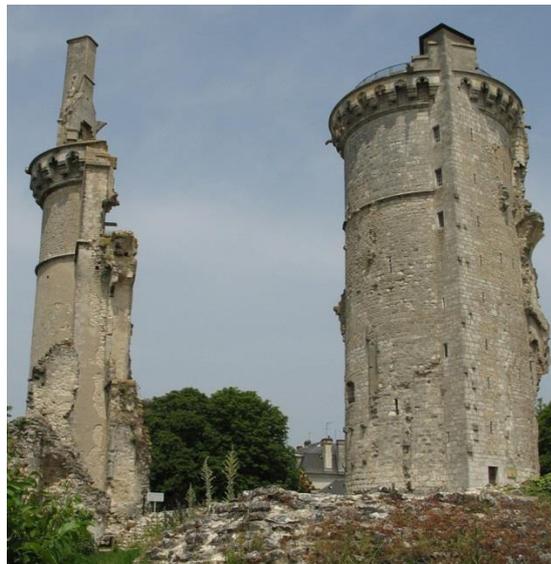
Mehun sur Yèvre, château de Jean de France duc de Berry, mentor de Morinot de Tourzel, a probablement inspiré la conception du château des Tourzel à Allègre (mâchicoulis trilobés, fort larmier, etc.)
