Des sondages archéologiques à la Potence

juillet 2017

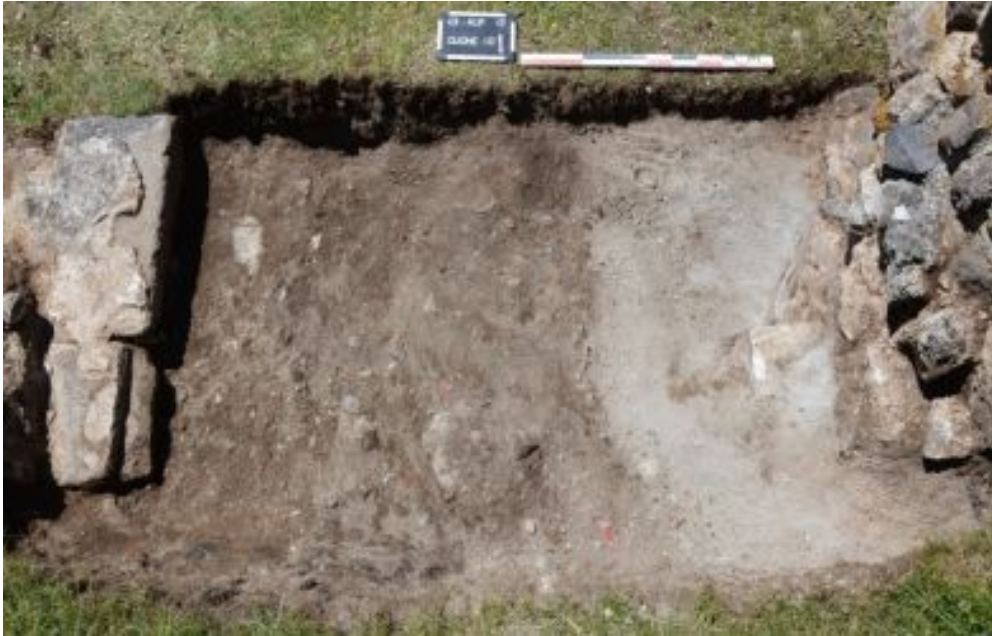
Il avait été décidé dans un premier temps, de creuser au niveau de la porte d'entrée principale du château afin d'en dégager le seuil. Celui-ci a été effectivement découvert sous une cinquantaine de centimètres de terre. Une bande d'une dizaine de centimètres a dévoilé un niveau charbonneux (traces de l'incendie). Dans la partie la plus basse, un filet avertisseur d'une gaine de conduit électrique servant à l'éclairage du château a été découvert. Dans cette partie du sondage quelques restes charbonneux ont pu être observés.

Sondage 1 : vue de dessus, la porte d'entrée du château - Photo N. Clément

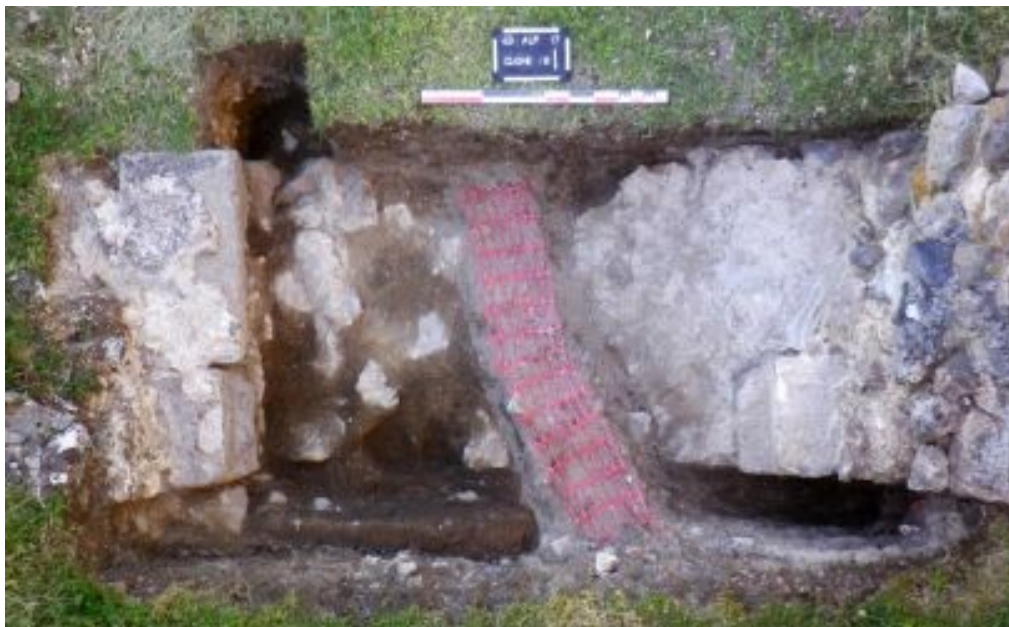
En rouge : Un filet avertisseur d'une gaine de conduit électrique servant à l'éclairage du château.
Sondage 1 : Photo N. Clément

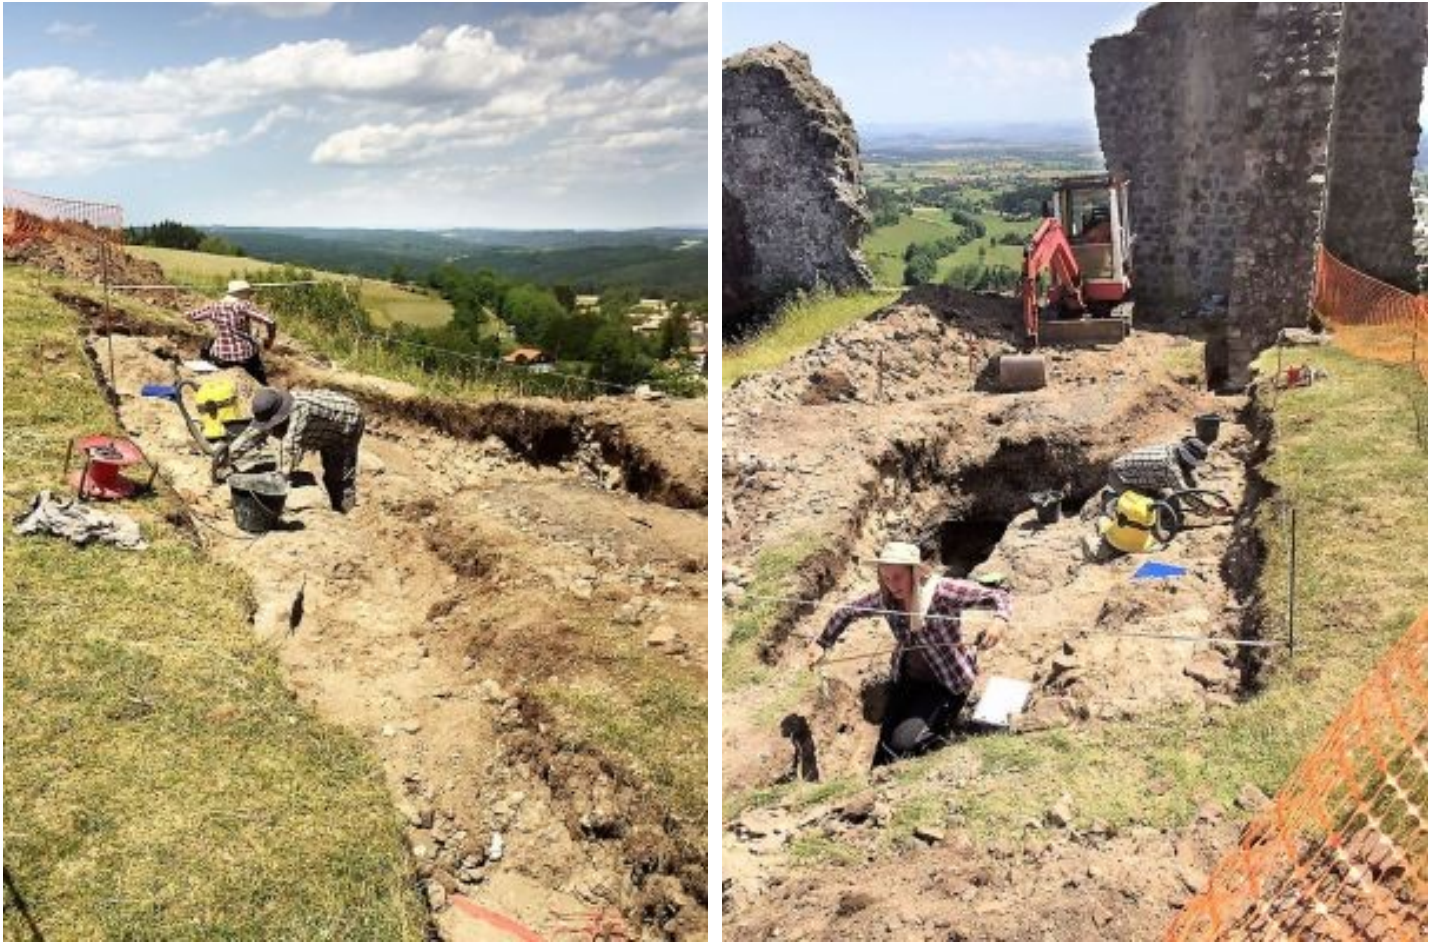
Dans la continuité du mur existant
La partie du sondage n°2 (Photos JPD)

Seule une partie des fondations du mur a été mise à jour, les archéologues ont creusé jusqu'à l'assise basaltique sur laquelle devait sans doute reposer le mur, mais aucune pierre de construction n'a été trouvée dans cette zone. Il est probable que celles-ci ont été récupérées par la population après l'incendie du château le 15 novembre 1698 pour être réutilisées dans les maisons du village.

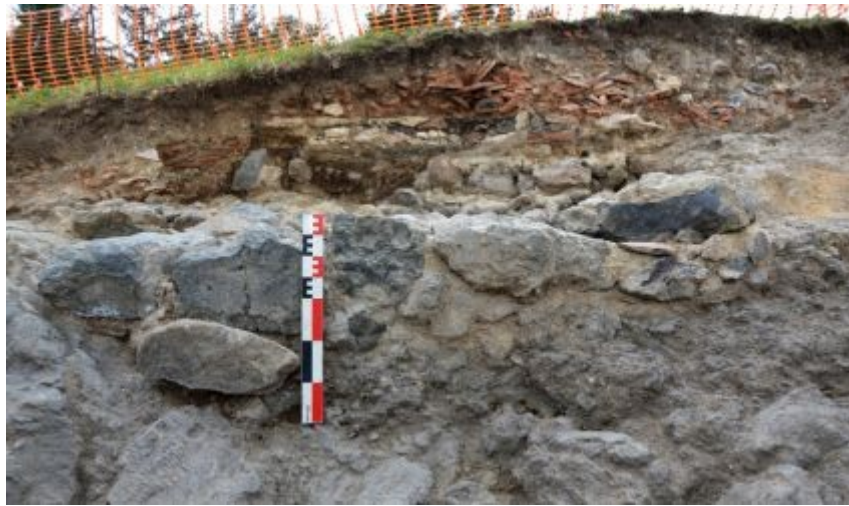
Dans la partie supérieure : une strate de tuiles empilées, aucune n'a été retrouvée intacte
Sondage 2 : Photo N. Clément

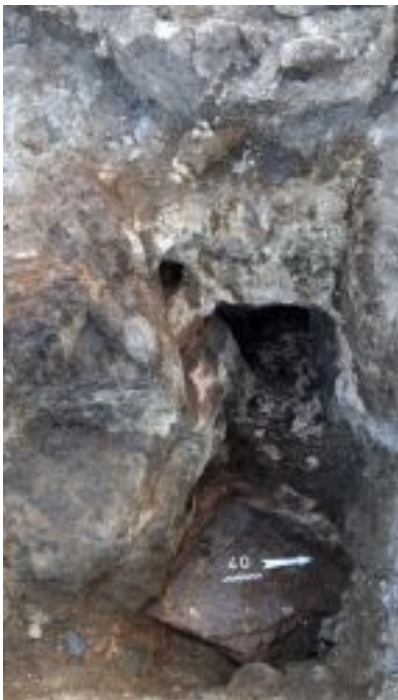
Sondage 2 : La canalisation (Photo N. Clément)

Une canalisation creusée dans la pierre, en bon état de conservation a été découverte dans la partie un peu plus au nord de la tranchée. Elle servait à amener l'eau de pluie des toits du château dans la tour Nord-est qui contenait une citerne.

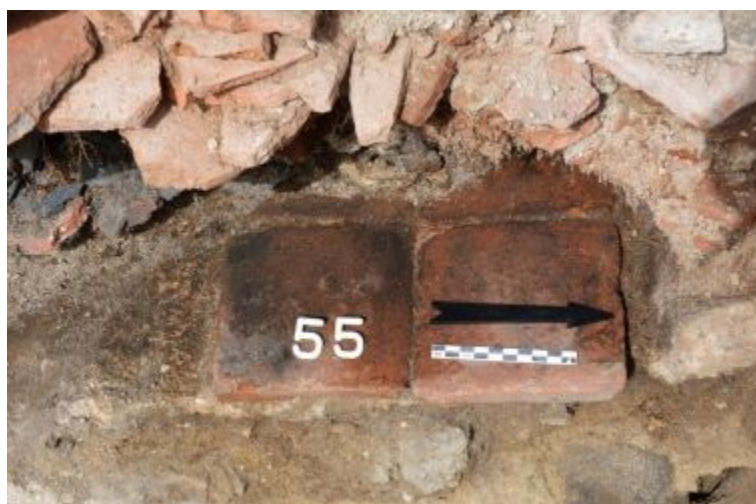
Sous la strate de tuiles, les archéologues ont mis à jour des carreaux de sol en terre cuite, bien en place et en bon état.

Toujours en place des carreaux de terre cuite.
Sondage 2 : Photo N. Clément

Dans un étage inférieur d'autres carreaux plus grossiers ont pu être observés. Ce qui conforte la thèse de la construction du château (en 1385) sur un autre bien plus ancien. Rappelons à ce sujet que la première mention du château d'Allègre remonte à 1222. Les ruines actuelles de la Potence appartiennent au château reconstruit par Morinot de Tourzel à la fin du XIV^e siècle. La localisation du premier château est inconnue, mais la découverte de ces pièces en terre cuite attestent de l'existence d'un état antérieur à celui du XIV^e siècle.

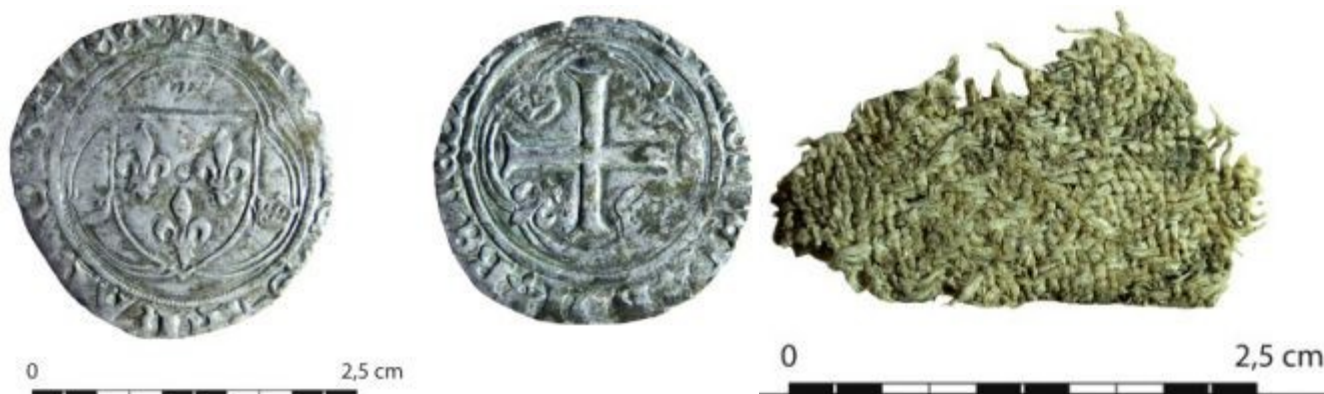
D'autres objets intéressants ont été découverts, comme cette clef de coffre (en mauvais état), ce morceau d'étoffe ou encore ces deux pièces de monnaie, des douzains en billon (alliage argent-cuivre), bien restaurés, ceux-ci ont été frappés à Rouen aux alentours de 1498. Le douzain était une monnaie qui avait été créée par Charles VII, rappelons ici que ce roi était venu passer une nuit au château d'Allègre, c'était en janvier 1425. Une balle de mousquet d'un centimètre de diamètre environ, en métal, fait aussi partie de la collecte.

Deux pièces de monnaie, des douzains et un morceau de tissus
Sondage 2 : Photo N. Clément

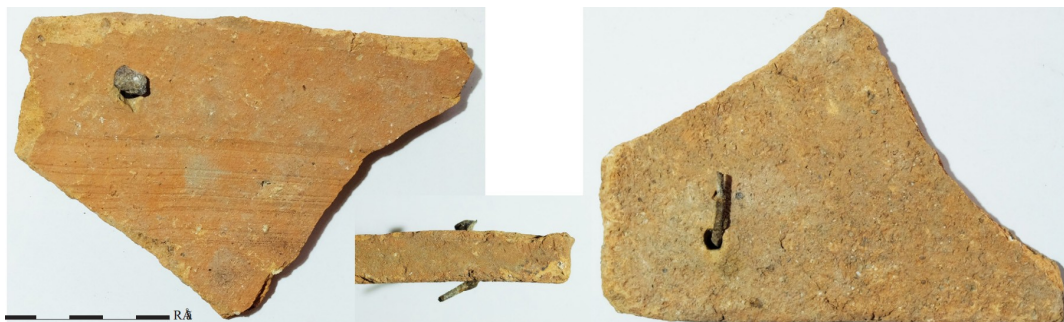
Une partie de tuile avec un clou recourbé (il s'agit du même fragment de tuile)
Aucune tuile n'a été retrouvée entière.
