## Recherche sur les cheminées médiévales d'Allègre.

Article corrigé et augmenté par rapport à l'édition de janvier 2020

André Louppe mars 2021

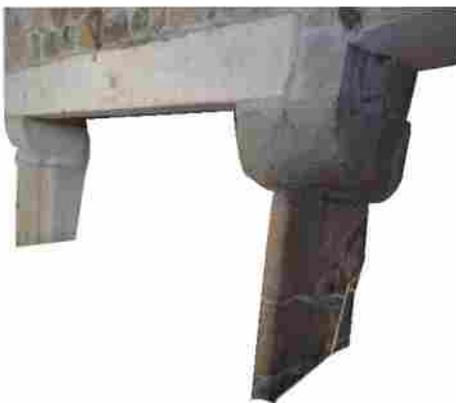
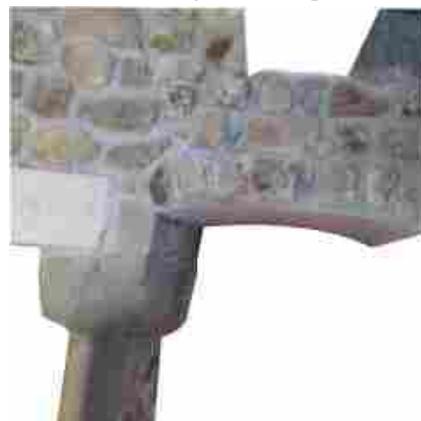
Au rez-de-chaussée du côté ouest une cheminée qui devait servir pour la cuisine de cet hôtel.

Pour revenir à cette cheminée, il nous a été déclaré que le linteau n'était pas d'origine et a été remplacé à

une période relativement récente. Il comporte des jambages de style gothique en granit. Cheminée destinée aux préparations culinaires, les restes d'une arcade surmontant soit un évier destiné au nettoyage des denrées ou un potager. Le propriétaire nous a signalé la présence d'une dalle taillée de plusieurs ouvertures circulaires déposée dans un local adjacent, elle aurait pu se trouver à cet endroit.

Il nous a également déclaré que le linteau n'était pas d'origine et a été remplacé à une époque relativement récente, de même qu'une pièce moulurée du jambage gauche qui a été retrouvée dans une cloison près d'une porte d'accès. Elle a été remplacée à l'endroit d'où elle provenait.

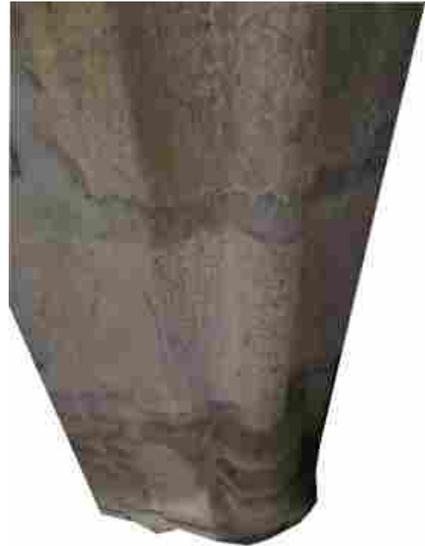
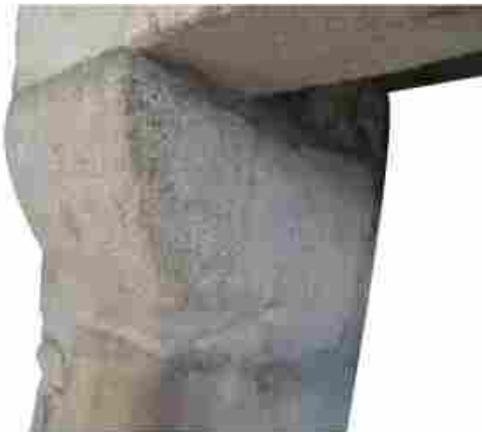
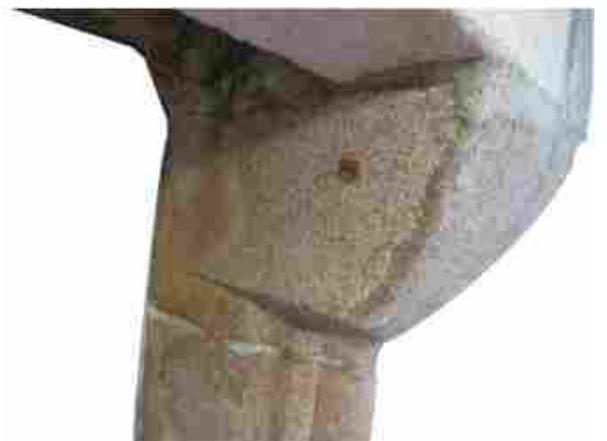
A noter également la console de droite, brisée et rechargée en ciment imitant une pierre bouchardée et restituant plus ou moins la morphologie de départ si l'on compare avec celle de gauche qui est intacte.

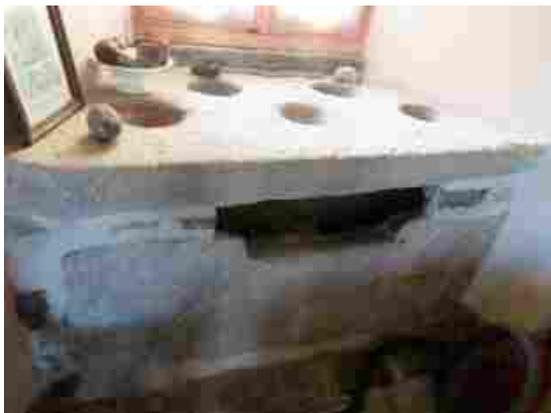
chaussée a conservé un beau potager à cinq feux qui se trouve à proximité de la cheminée ce qui lui permettait d'être aisément fourni en braises. Les ouvertures sont tronconiques de manière à permettre d'y déposer des récipients adaptés où mijotaient les potages.

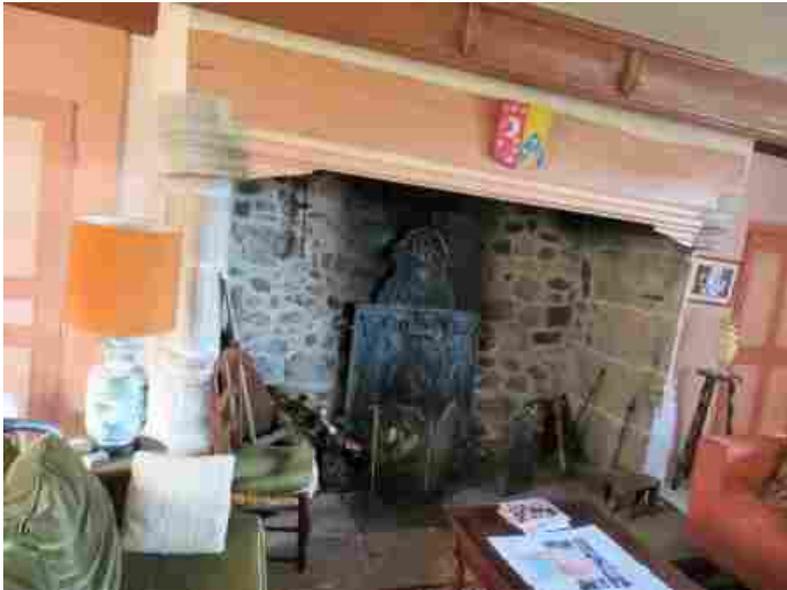
*Cheminée de l'hôtel de Bar*

La cheminée aux jambages moulurés, les embases des pieds droits à facettes de type gothique est à rapprocher d'une cheminée du château de Rochebaron .

Le linteau en chêne peint de l'hôtel de Bar n'est pas d'origine, c'est le cas d'une grande majorité des différents exemplaires présentés ici. Ont-ils été détruits ? C'est possible, mais il semble également qu'ils aient été souvent récupérés pour d'autres destinations. En effet, les pierres taillées de cette qualité et dimensions ont pu servir pour des encadrements de portes, portails ou autres...

Cette cheminée de l'hôtel de Bar a fonctionné à travers les siècles. D'après le propriétaire, elle a été équipée vraisemblablement au 18<sup>ème</sup> siècle d'une machinerie à rôtir fonctionnant à l'aide de poids et poulies dont il reste quelques éléments et des points de fixation.

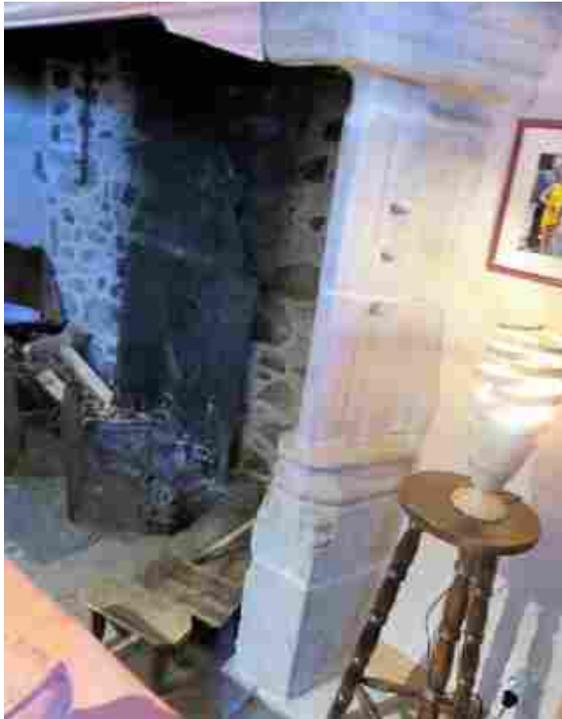
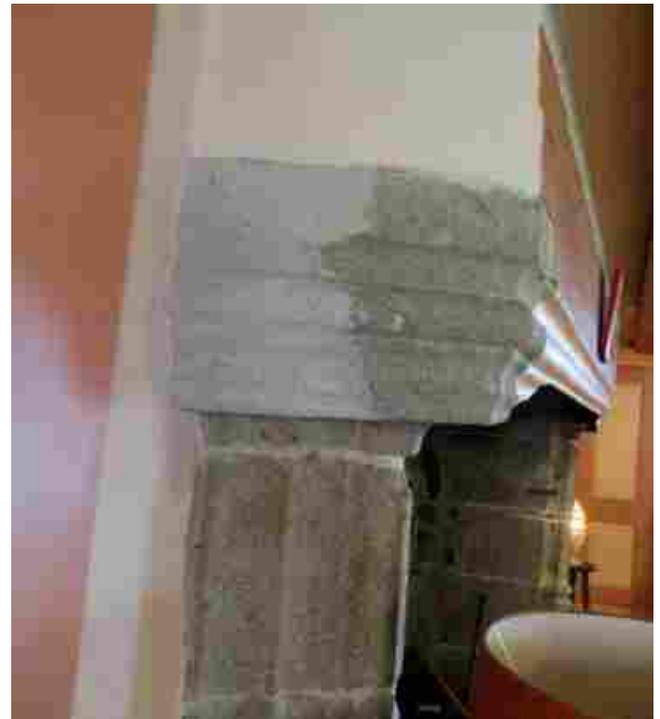
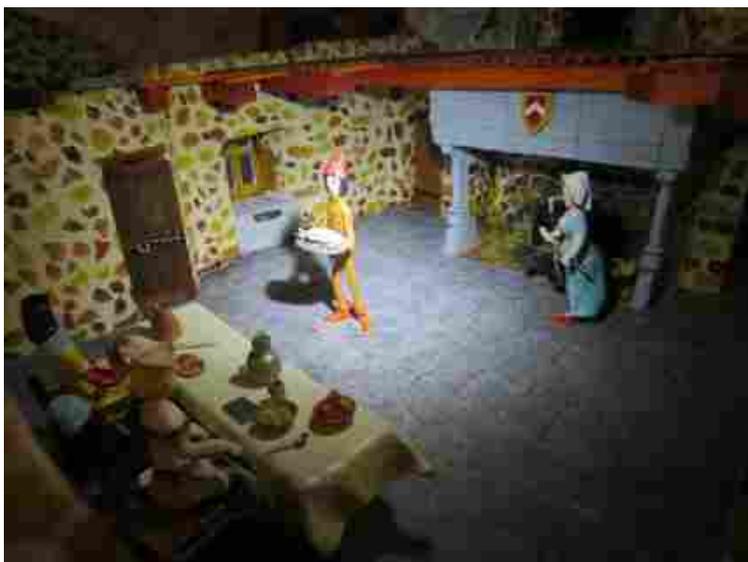
Les consoles ont été taillées de manière à recevoir un linteau de pierre en assemblages.

Les bases des pieds droits sculptées à facettes reposent sur une pierre de granit taillée de

façon parallélépipédique pour surélever l'ensemble et peut-être protéger les éléments sculptés. Une partie de la console gauche a été reconstituée. Nous ajouterons ici une sympathique reconstitution à l'échelle sous forme de diorama réalisée par Thierry Cormier membre des Amis d'Allègre. Le chevalier de Bar et son épouse se font servir un saumon sauvage de l'Allier...

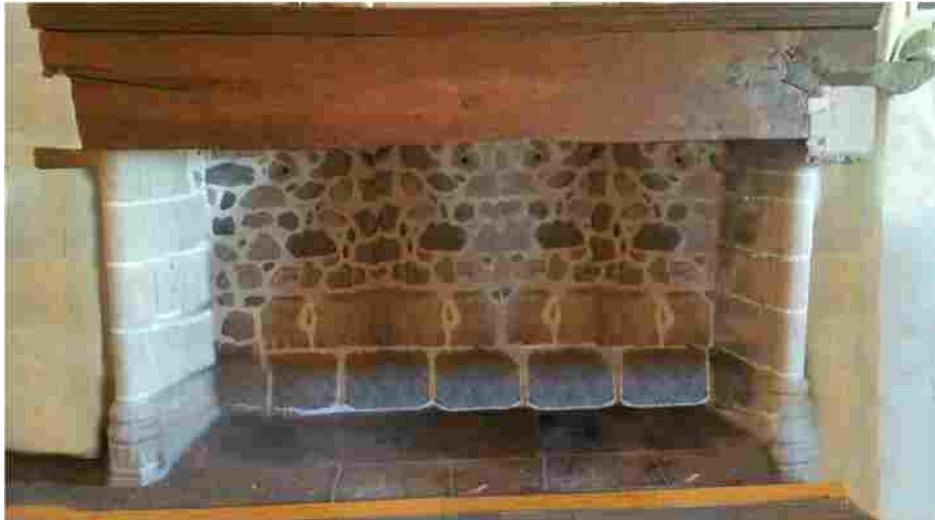
L'une a des jambages moulurés de type gothique et se trouvait au 1<sup>er</sup> étage.

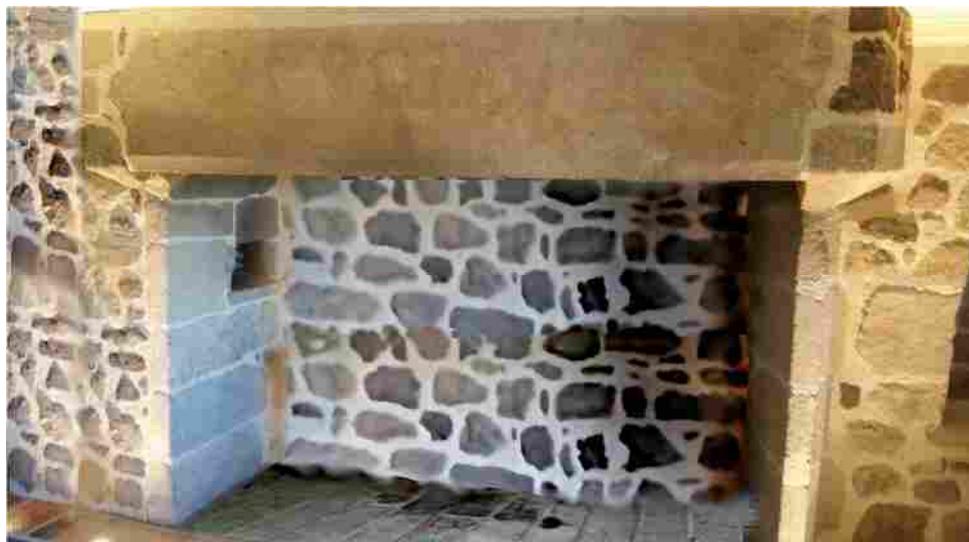
L'autre, plus simple va présenter un modèle que nous rencontrerons fréquemment sur Allègre, en granit également avec consoles à pans coupés.

La partie gauche comporte un four à pain, elle est maçonnée à l'intérieur de la muraille, la partie droite par contre est en saillie. Le linteau n'est vraisemblablement pas d'origine ou, abîmé sur les deux côtés, a été récupéré pour être remaçoné d'une manière plus rustique. A la droite de cette cheminée se trouve la souillarde, bien conservée dont l'évier communique à l'extérieur pour évacuer les eaux usées. Elle dispose également de niches et de consoles.

C'est apparemment cette dernière cheminée qui devait servir pour la cuisine essentiellement.

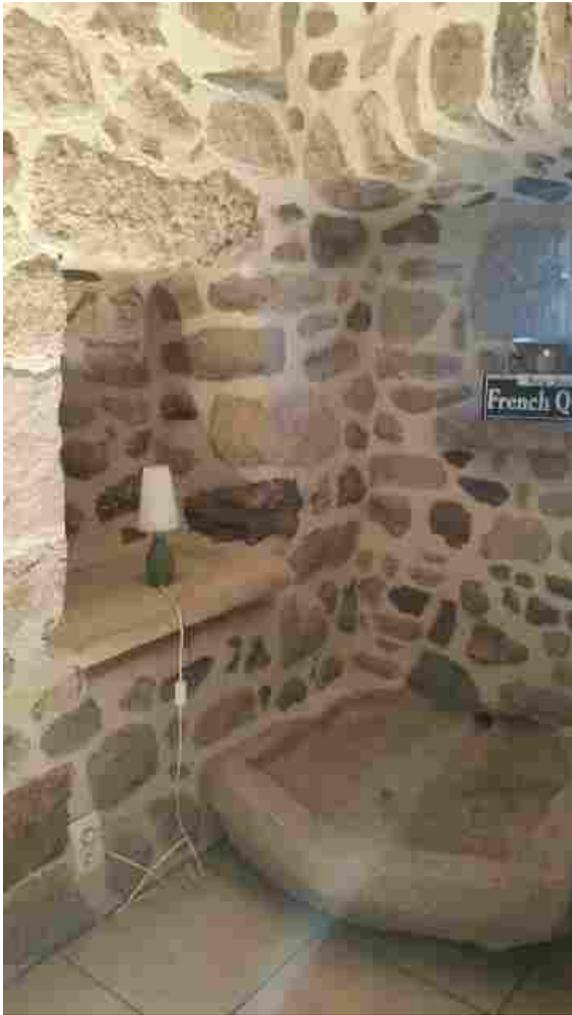
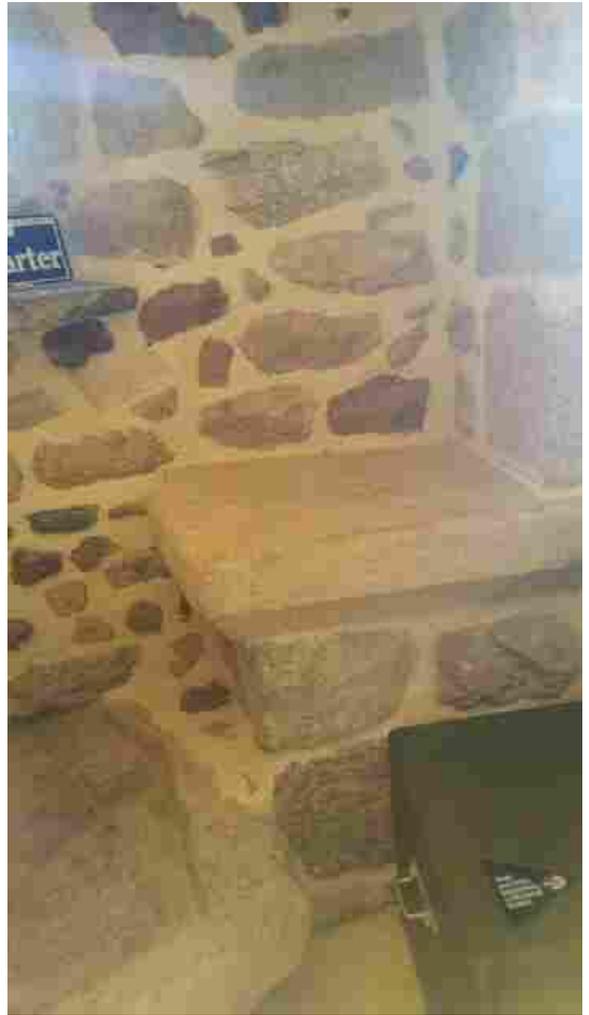
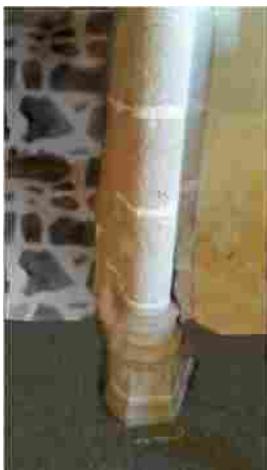
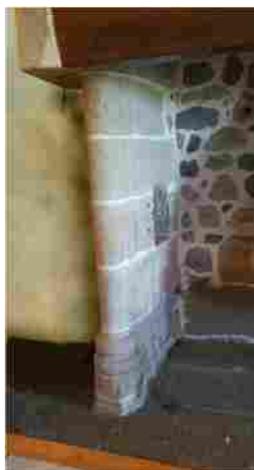
Voici quelques photos de détails des pieds droits semblables au logis seigneurial précité du

château de Rochebaron.

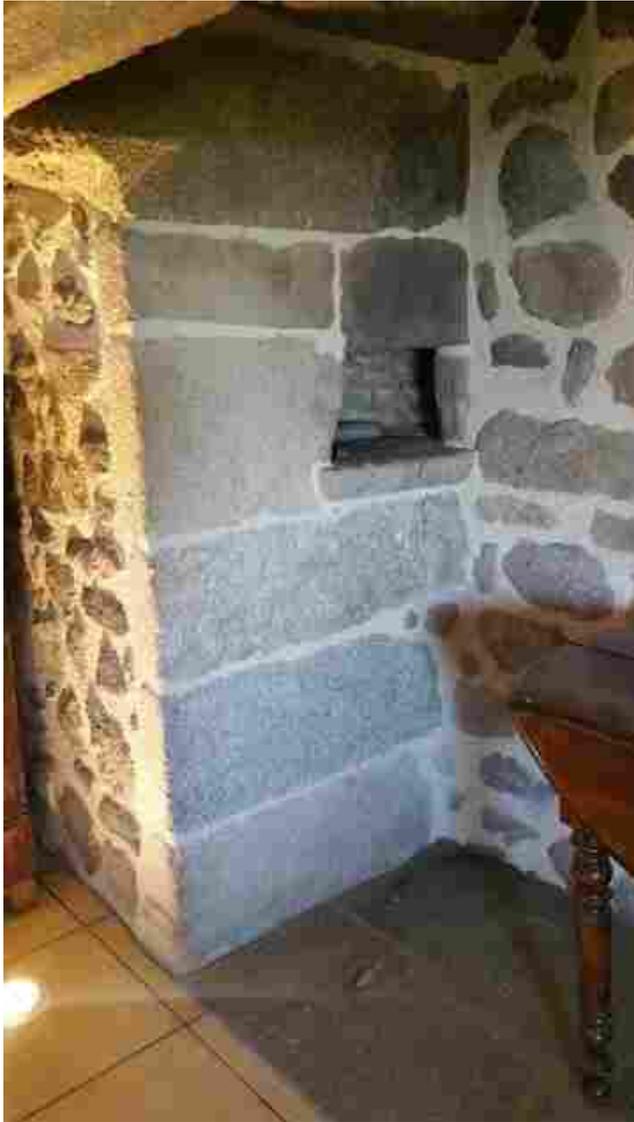
Cette dernière photographie de la partie gauche de la cheminée de la cuisine montre une partie de l'intérieur du four à pain. Un four à pain intégré se retrouve également dans une cheminée du château de Villeneuve-Lambron, datant de la même époque et preuve de ce travaux de maçonnerie dans certaines cheminées destinées aux cuisines.

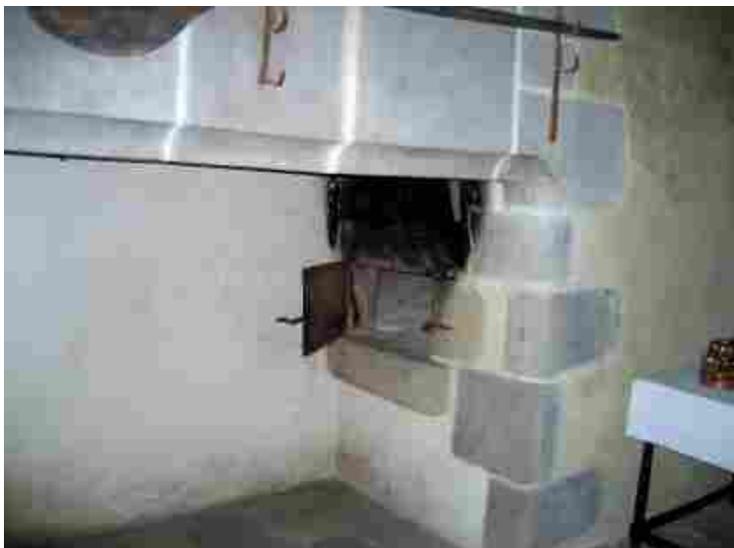
Ci-contre, la cheminée des cuisines du château de Villeneuve-Lambron avec son four à pain.

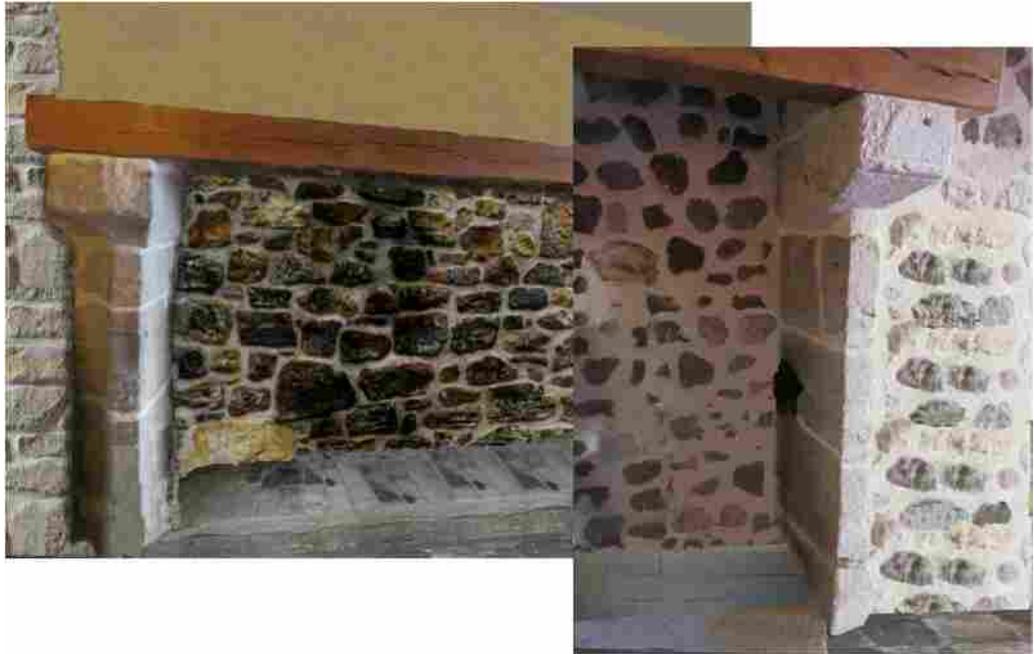
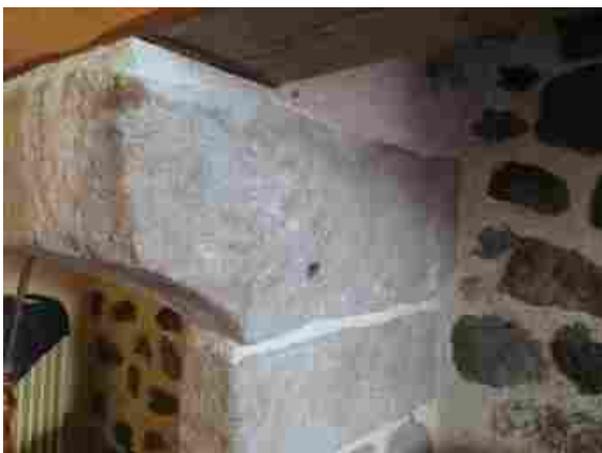
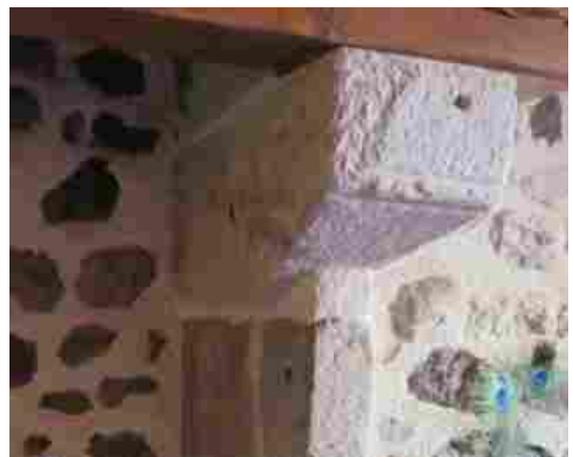
La cheminée est construite également en granit avec consoles à pans coupés. Celle de gauche a été abîmée et ne possède pas de moulure décorative que l'on retrouve sur la partie de droite.

Le linteau en bois est moderne, la partie droite comporte un four à pain inséré dans un des montants du jambage, il est possible que l'entrée ait été remaniée car la pierre de taille est abîmée.

Il est possible également qu'une des deux consoles ait subi un remplacement car outre la perte de matière à gauche elles ont une morphologie différente, l'une possède une moulure décorative et l'autre a une face avant incurvée

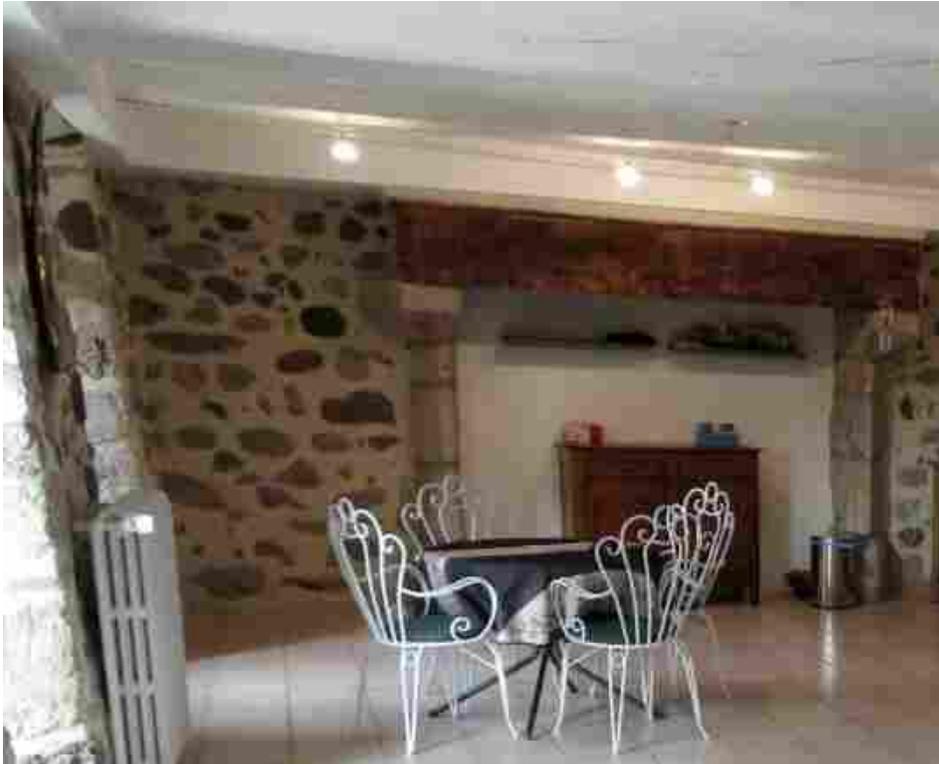
Nous nous trouvons dans un bâtiment qui présente une cheminée aux dimensions relativement importantes si nous comparons avec les autres témoins recensés, mise à part la cheminée de l'hôtel de Bar. Cet ensemble se trouve dans un bon état de conservation. C'est un modèle également en granit, les pieds droits plus larges à la base à pans coupés dans la partie supérieure. Les consoles sont à pans coupés également. Largeur interne 233 mm

Cette cheminée comporte des trous de fixation à la base des jambages, au troisième degré des pieds droits ainsi qu'à l'intérieur de la console de droite vraisemblablement pour fixer un appareillage spécifique.

A remarquer, un grand linteau de chêne de 62 mm d'épaisseur, de 380 mm de large et de 2810 mm de long. Les deux extrémités comportent des assemblages à queue d'aronde avec deux retours de 530 mm de profondeur apparents car noyés dans le mur.

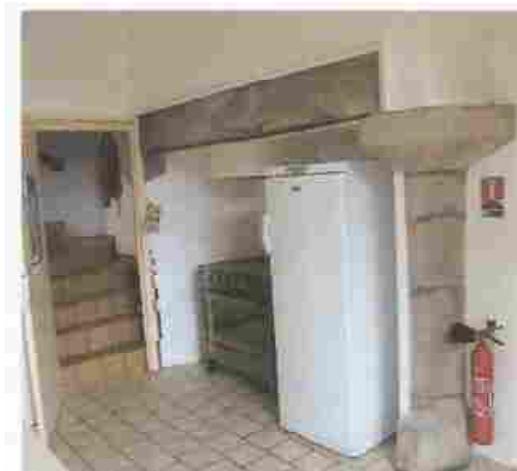
Un modèle très semblable se trouve au château de Bellevue- La-montagne. Cfr ci-dessous

*fig. 166. Cheminée tronquée du logis : rez-de-chaussée. Bellevue-la-Montagne (Saint-Just-près-Chomelix).*

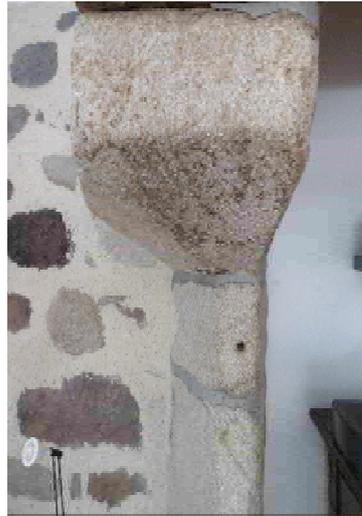
*Console gauche cheminée Cure*

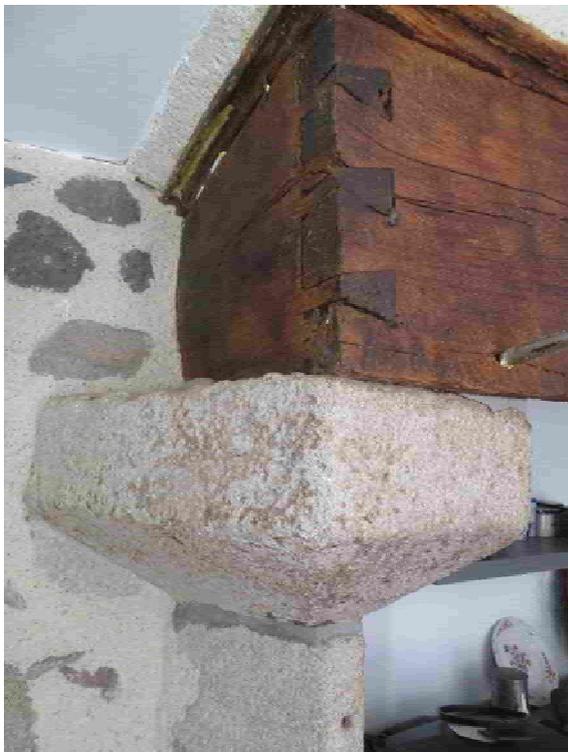
*Assemblage du linteau*

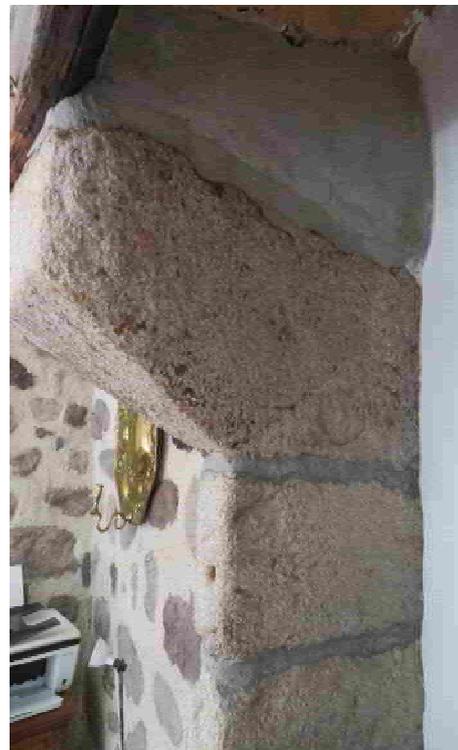
*face intérieure de la même console*

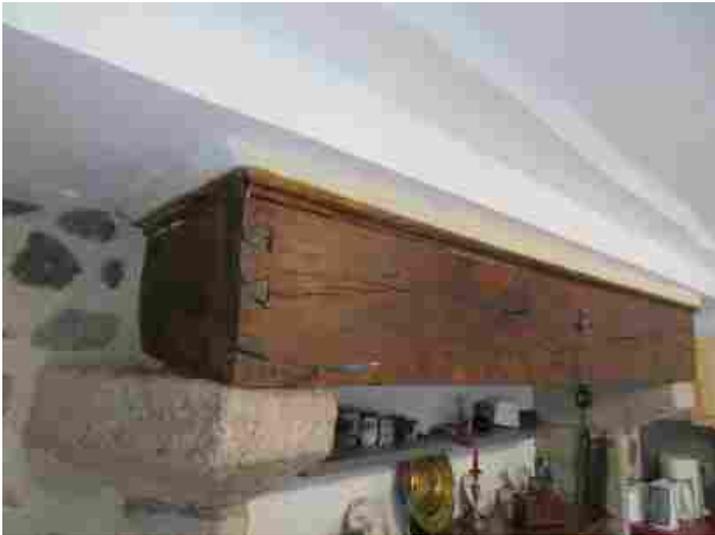
Le linteau est visiblement ancien car parsemé d'une quantité de clous forgés de différentes dimensions et de traces de brûlures d'ustensiles ayant rougi au feu.

*Le linteau surmonté d'une moulure*

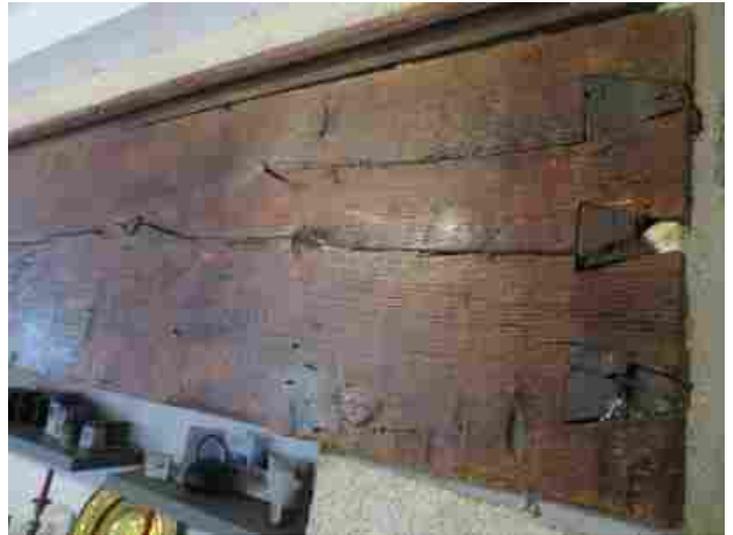
*la partie droite et des traces de brûlure*

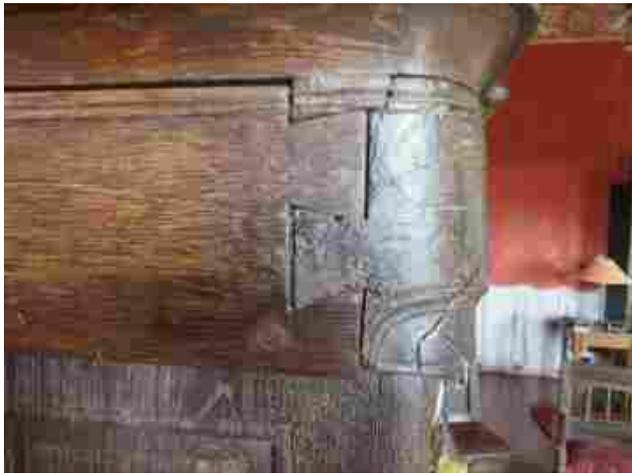
Il est vraisemblable que ce linteau soit d'époque, les assemblages à queue d'aronde sont fréquents aux 14<sup>ème</sup> et 15<sup>ème</sup> siècles, en témoigne cette cheminée en bois de la fin du 14<sup>ème</sup> siècle achetée en vente publique aux Pays-Bas et replacée par le propriétaire actuel du château de Sailhant dans le Cantal. Nous avons choisi cet exemple pour l'assemblage car nous

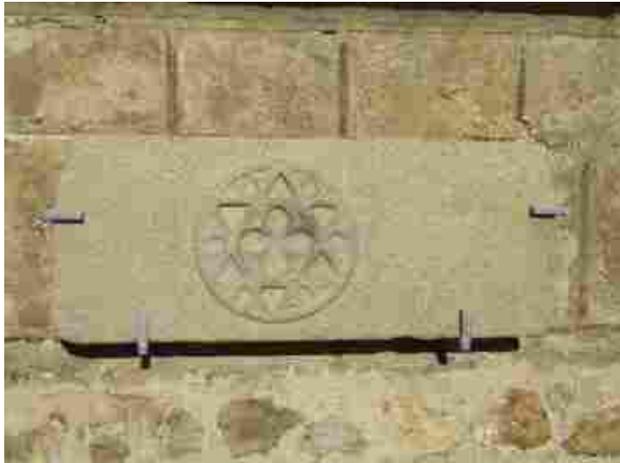
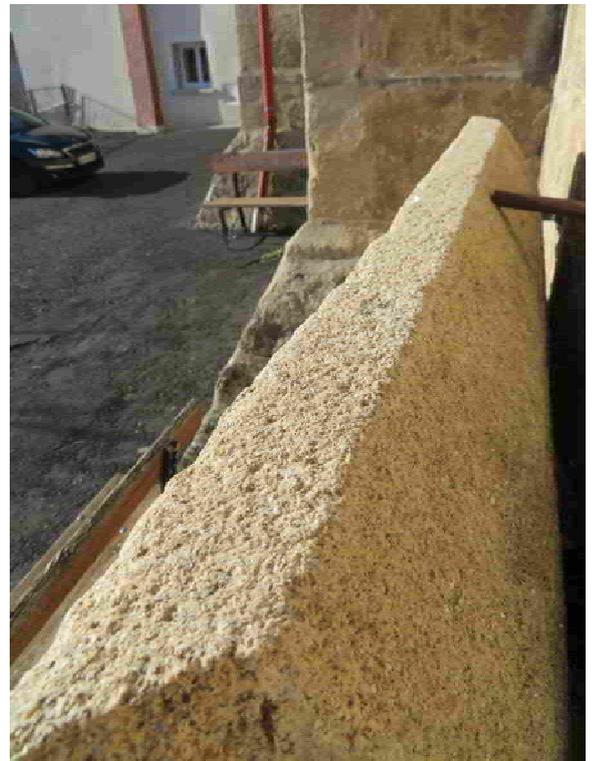
des anciens curés d'Allègre. Gilbert Duflos émet plusieurs hypothèses en se centrant surtout sur l'église comme provenance. En ce qui nous concerne nous pensons qu'il s'agit d'une partie de linteau de cheminée de la cure. La partie supérieure est taillée en biseau avec une longue bande de 6 cm de large. Cette structure en granit est tout à fait adaptée pour recevoir la hotte de cheminée construite en voûte interne comme c'est le cas de la cheminée actuelle de la cure. Ce linteau était vraisemblablement sur une cheminée placée au 1<sup>er</sup> étage et chauffant les appartements du curé. Nous penchons pour cette hypothèse.

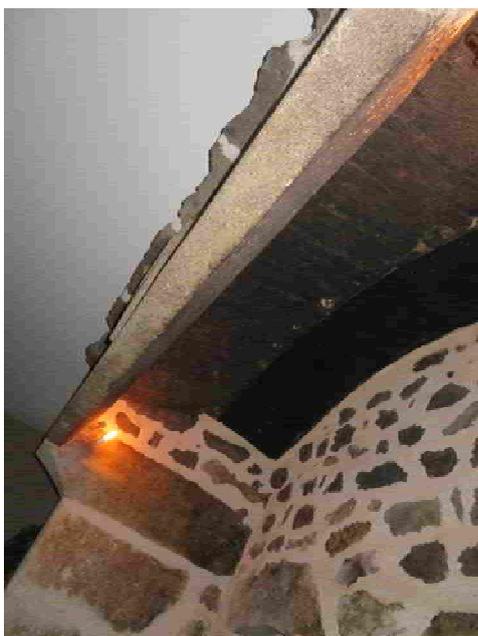
Ci-dessus à gauche une vue interne du linteau de la cheminée des cuisines de l'hôtel du Chier. On peut distinguer la taille particulière du linteau identique à celle qui a été pratiquée sur le linteau exposé sur le mur de l'église.

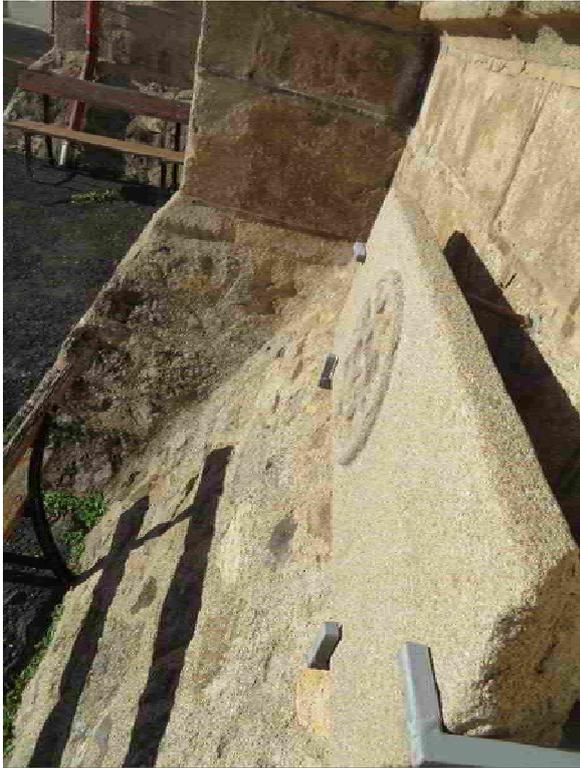
*Partie supérieure étroite largeur 6 cm, partie arrière biseautée.*

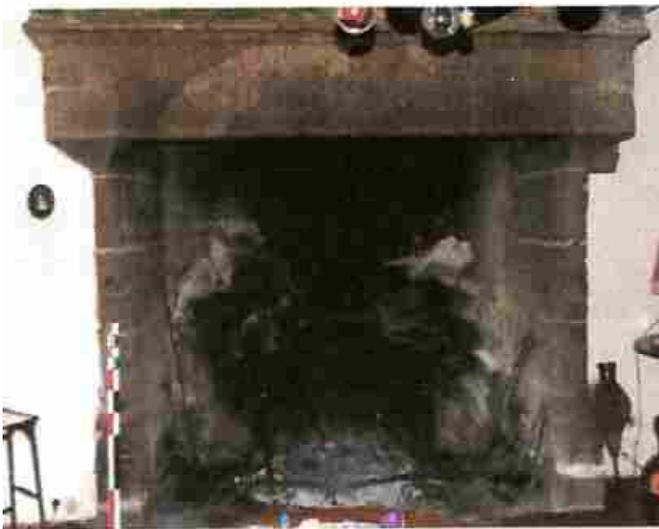
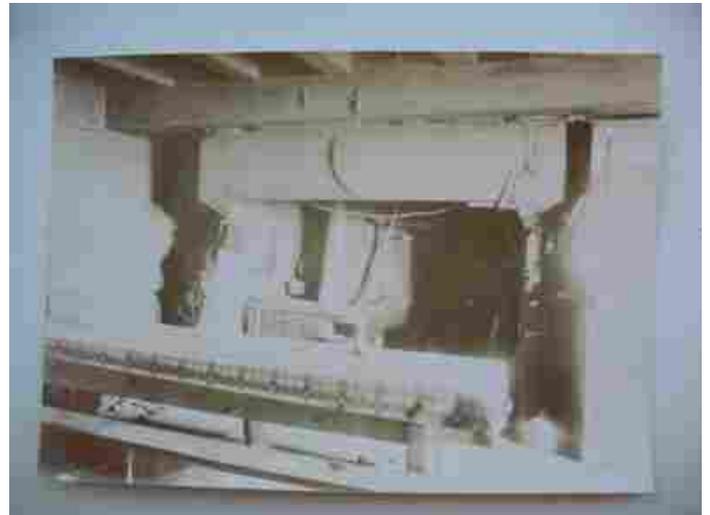
A gauche Cheminée du manoir de Coubladour à Loudes destinée au chauffage et qui dispose d'un linteau d'une seule pièce adapté à des consoles à pans coupés. Modèle qui aurait pu se trouver au premier étage de la cure. A droite cheminée du manoir du Chier à l'extérieur d'Allègre avec blason central sculpté sur le linteau d'une pièce (Fond Grellet)

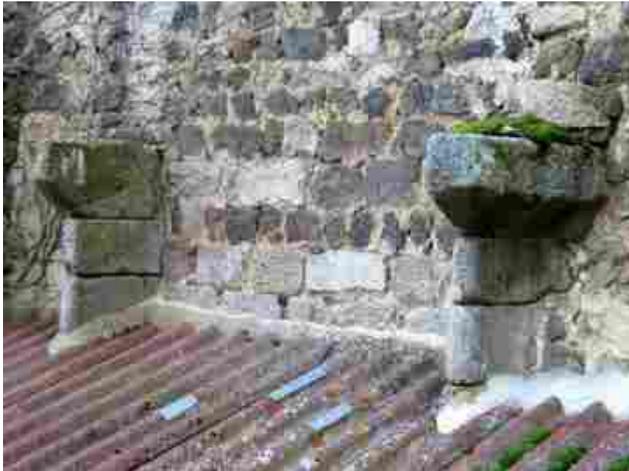
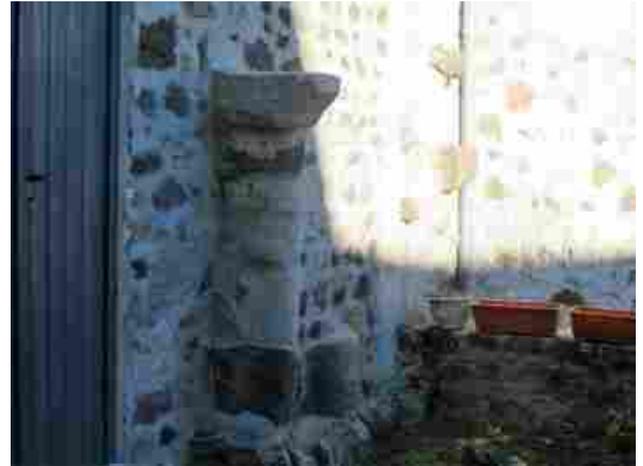
D'autres modèles de cheminées à pans coupés se retrouvent à ciel ouvert sur des pignons de bâtiments dans le quartier de la Rue du Château (N° 12 photo de gauche). Ces modèles comportent des consoles à pans coupés semblables à celles de la cure.

Sous la toiture de l'auvent on peut distinguer les bases des jambages. (Photo gauche ci-dessus)

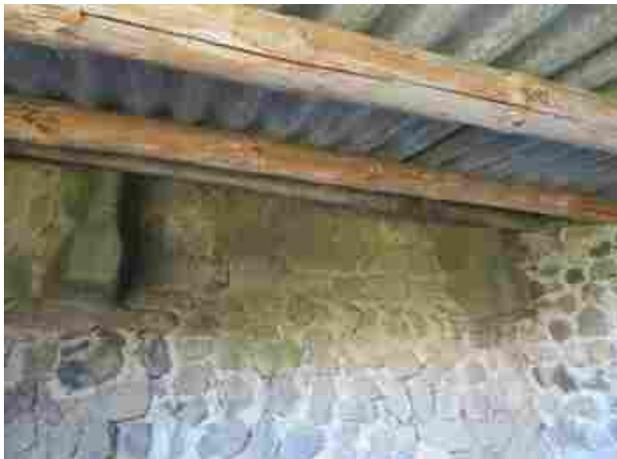
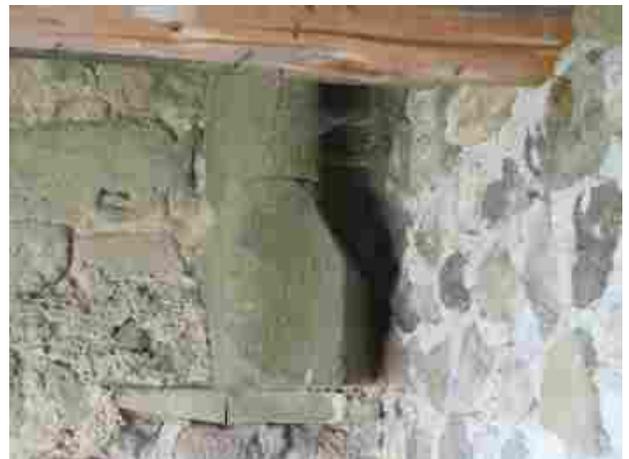
et le fond de cheminée en pierres de parement s'arrêtant un peu en dessous des consoles.

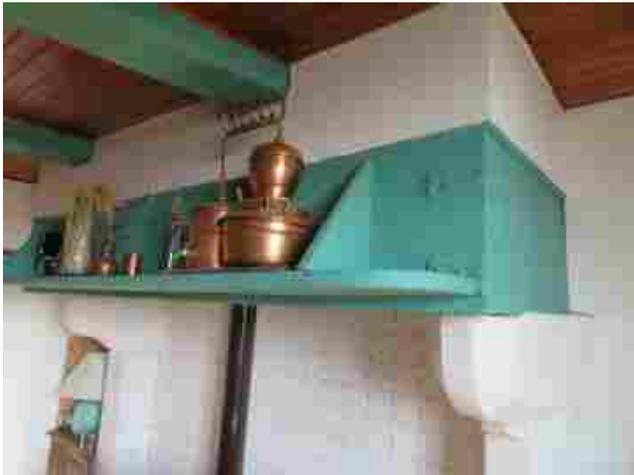
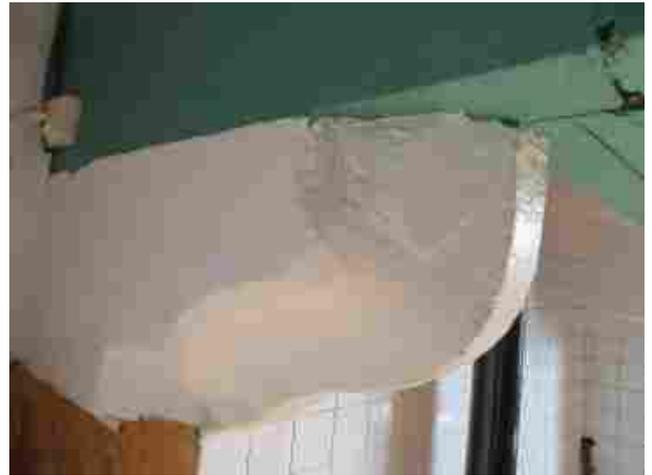
Les moulures des consoles sont de type gothique, les jambages restent à dégager, le linteau est en chêne et est peut-être d'origine. Il est possible qu'il ait des assemblages en queue d'aronde comme celui de l'ancienne Cure, par ailleurs des angles de renfort en fer forgé ont été placés de part et d'autre, un nettoyage ultérieur pourra peut-être faire apparaître ces assemblages.

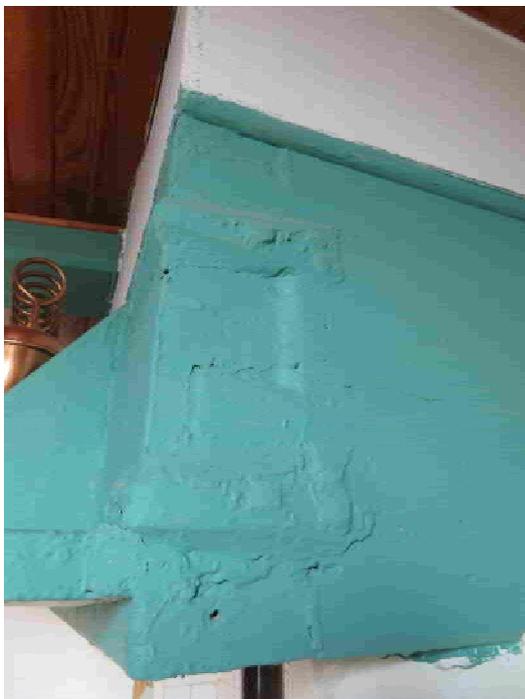
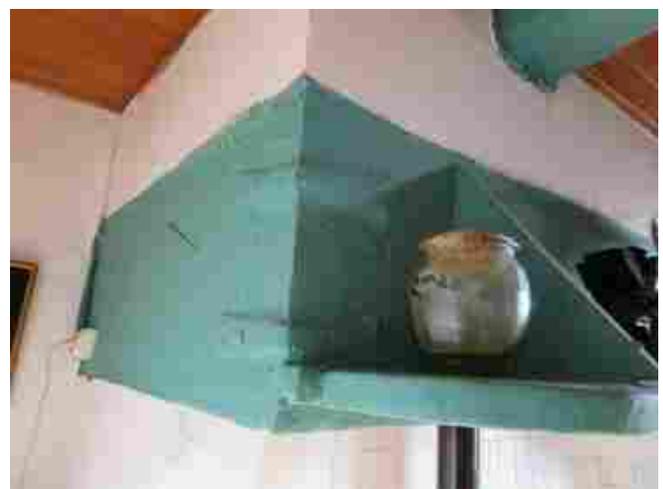
La hotte conserve sa forme interne incurvée. Les deux photos laissent entrevoir ce que nous pensons être cet assemblage dont nous avons ci-dessus.

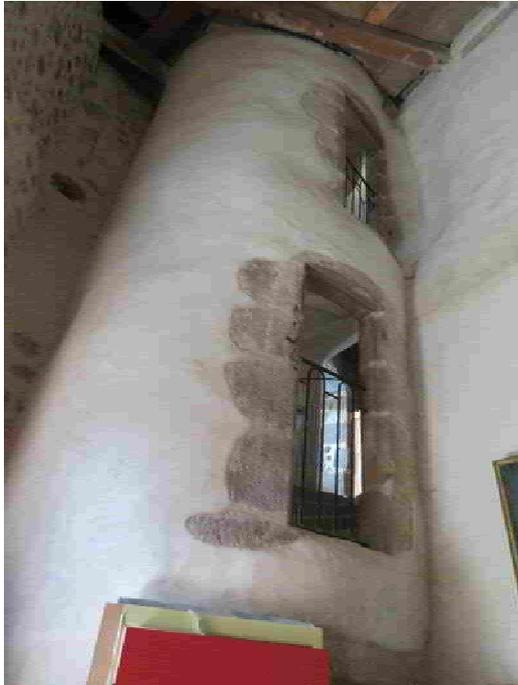
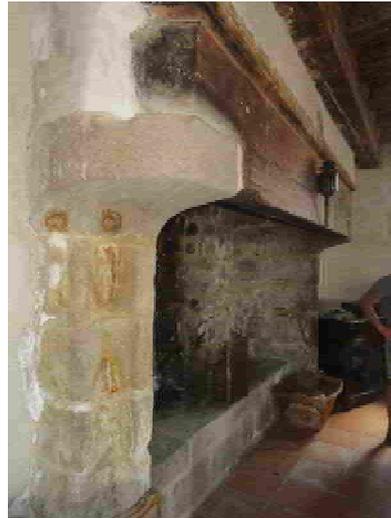
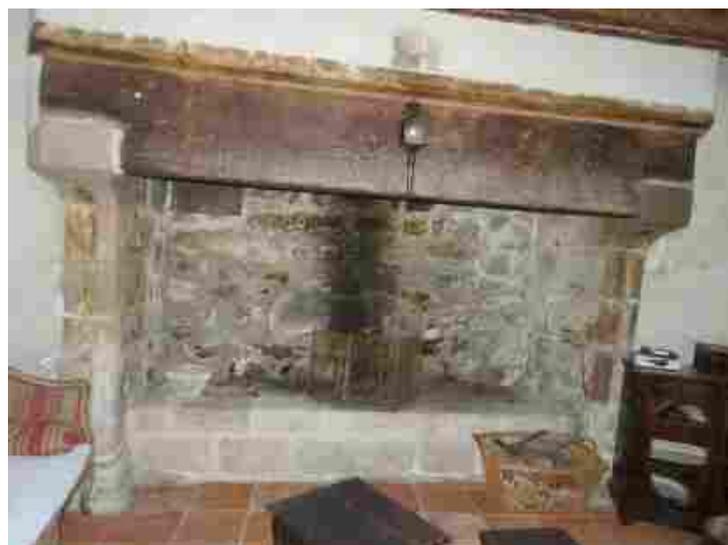
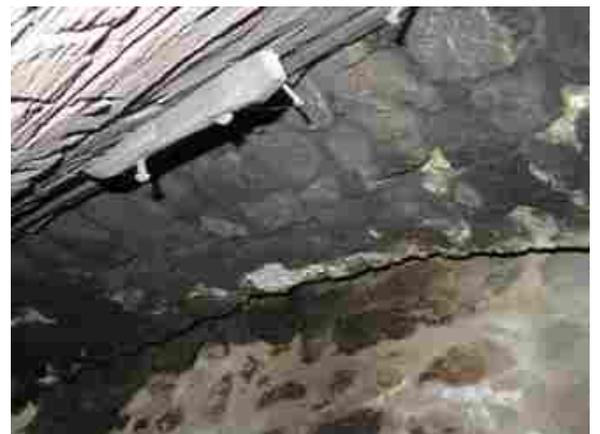
Les consoles sont à pans coupés, elles reposent sur des jambages sans décorations particulières sauf des moulures à la base. Le sol a sans doute été relevé au 20<sup>ème</sup> siècle lors de la restauration du bâtiment, il en est de même du linteau en chêne.

L'architecture interne montre la voûte appareillée en pierres de taille. L'ensemble donne l'impression d'une cheminée de cuisine comme d'autres exemples que nous avons décrits.

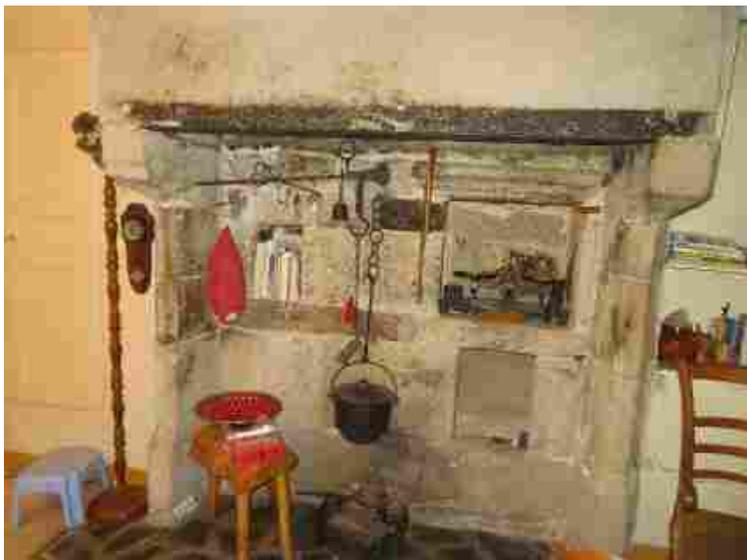
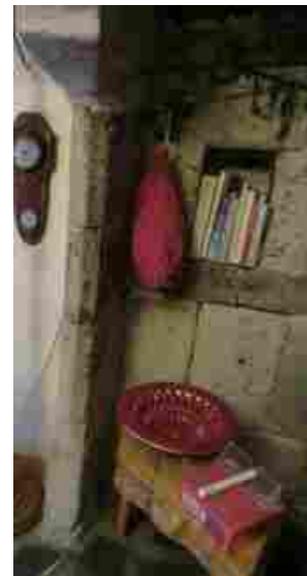
Une habitation donnant sur la Place du Marchédial, N° 7, possède une cheminée assez homogène car elle dispose vraisemblablement de son linteau d'origine :

Ici aussi les consoles sont à pans coupés, les jambages à facettes, elle est tout à fait semblable à la cheminée des cuisines de

l'ancienne Cure décrite un peu plus haut. Le linteau s'emboîte parfaitement sur l'ensemble, le tout est en granit. Nous nous sommes questionnés sur le fond avec ses trois alvéoles qui semble

avoir été aménagé à une époque ultérieure. Celle du bas à droite par exemple n'est pas compatible fonctionnellement avec une flambée bien nourrie....

La construction est simple mais fonctionnelle, les jambages sont à facettes et fonctionnels car ces moulures permettent d'éviter les chocs qui auraient abîmé des arêtes trop vives.

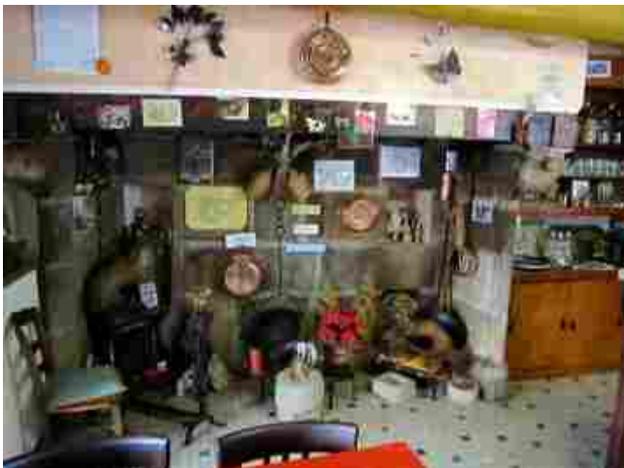
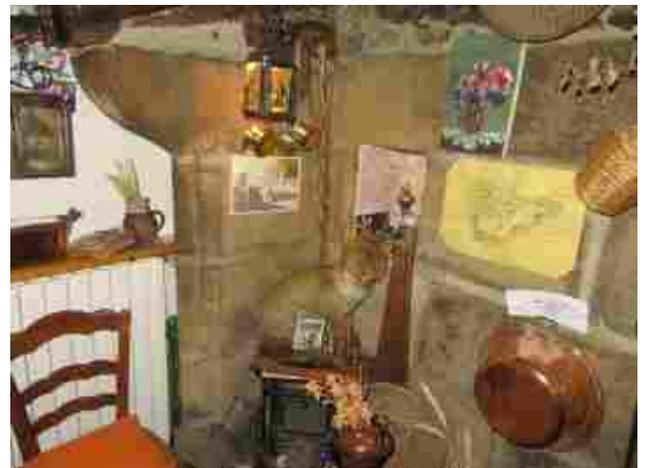
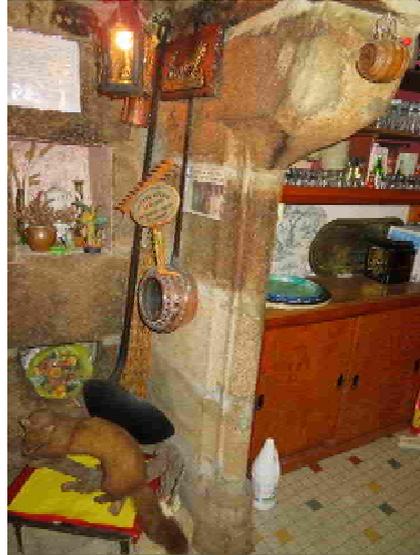
Cette cheminée est bien de style gothique, elle est d'un beau niveau de qualité avec ses jambages arrondis et moulurés, les embases à facettes, un fond en pierres de parement. Vraisemblablement, elle a occupé un bâtiment dont les propriétaires devaient avoir un niveau social au-dessus de la moyenne car le style et la qualité du travail font penser à des réalisations que l'on retrouve dans les demeures seigneuriales ou de la haute bourgeoisie. La construction d'une église gothique a pu engendrer l'édification d'autres habitations, un hôtel dieu, une cure et d'autres maisons à une époque de paix relative faisant suite aux destructions de la guerre de cent ans...
